# 電気主任技術者だから発見できた 電気事故防止事例集

電気保安協会全国連絡会

## 電気事故防止事例集

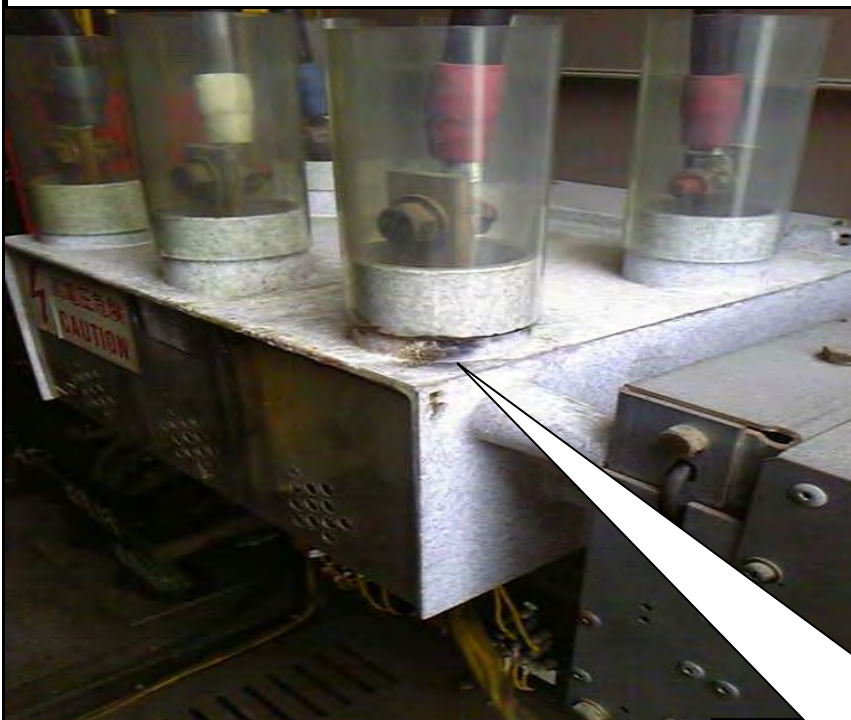
受電盤付近より、かすかに「チリチリ」という異音が聞こえたため異音発生源の特定調査を実施した。調査の結果、受電盤に設置されている真空遮断器が異音の発生源であることが判明した。お客さまに、早急に停電して確認する必要があることを説明し、すぐに臨時点検を実施した。点検の結果、真空遮断器本体の端子付近で絶縁劣化しトラッキング(ほこりの蓄積による漏電現象)が発生しており、即、取替を依頼した。

経年劣化により絶縁低下したものと推定される。

放置していれば、トラッキングが進行し、絶縁破壊を起こすことで波及事故につながる恐れがある。

真空遮断器本体の端子付近で、絶縁劣化しトラッキングが発生していた。

月次点検時、五感による点検を行うとともに、必要に応じ、ウルトラホン(超音波式部分放電探査器)等を用いて異音を確認する。また、定期的な停電を実施し、清掃等が必要である。

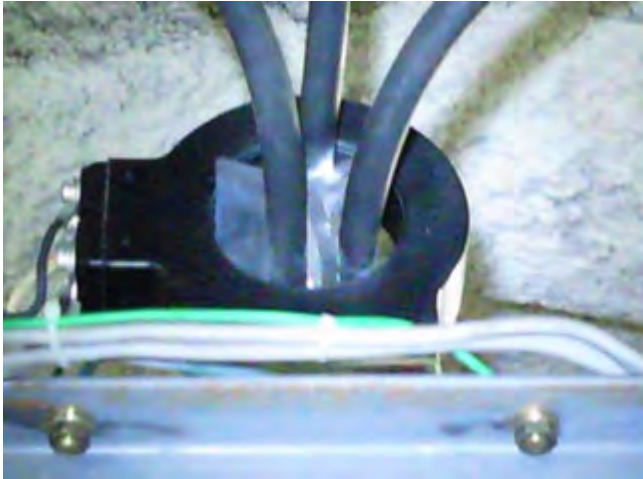
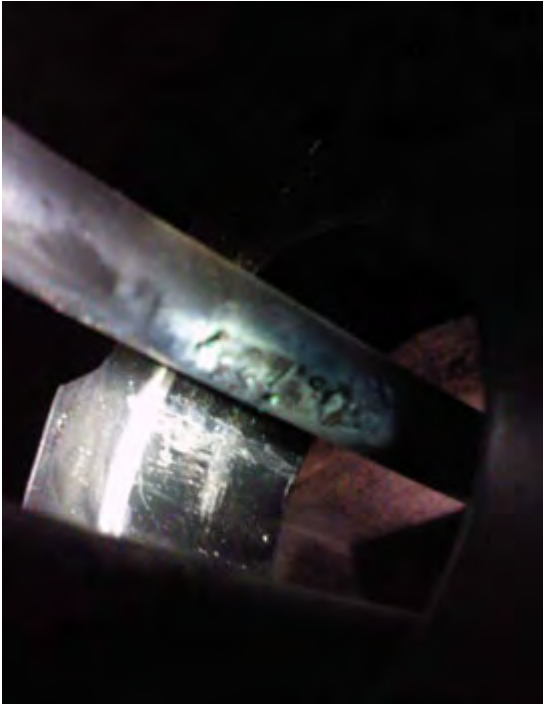
| <p>受電室点検時に、ZCT付近よりリーク音(碍子などの絶縁物沿面に水や埃が付着すると、絶縁強度が保てなくなり、大地に電気が逃げていく時に発生する音)が発生していることを発見した。ZCT付近を確認したところ、ZCTの電線貫通部に取付けたセパレーターに白い粉状の物質が発生していた。お客さまに停電の許可を得て点検を実施した結果、絶縁劣化により放電し、電線被覆が炭化していることが判明した。</p> | | | |
| <p>経年劣化により、相間リークが発生したものと推測される。</p> | | | |

| <p>高圧絶縁電線管通型ZCTは、経年劣化の可能性が高いため、ケーブル貫通型への取替え改修を提案していく。</p> | | | |

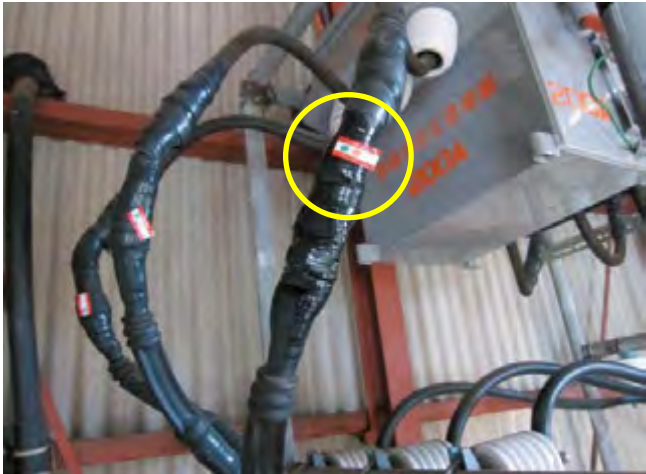
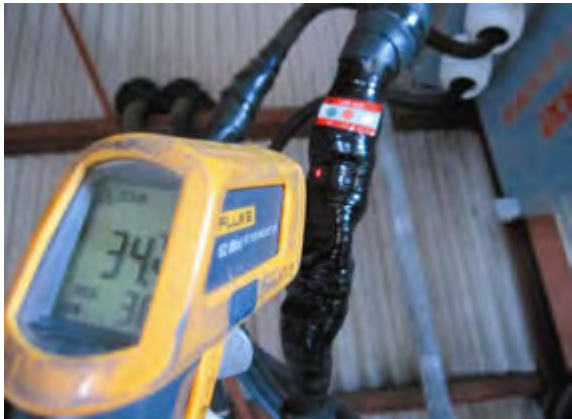
| <p>接続部が過熱し断線することにより欠相となる。</p> | | | |

| <p>温度管理が必要な接続箇所に示温テープを貼付け点検時に確認する。点検時は放射温度計や熱画像カメラ等による点検する。</p> | | | |

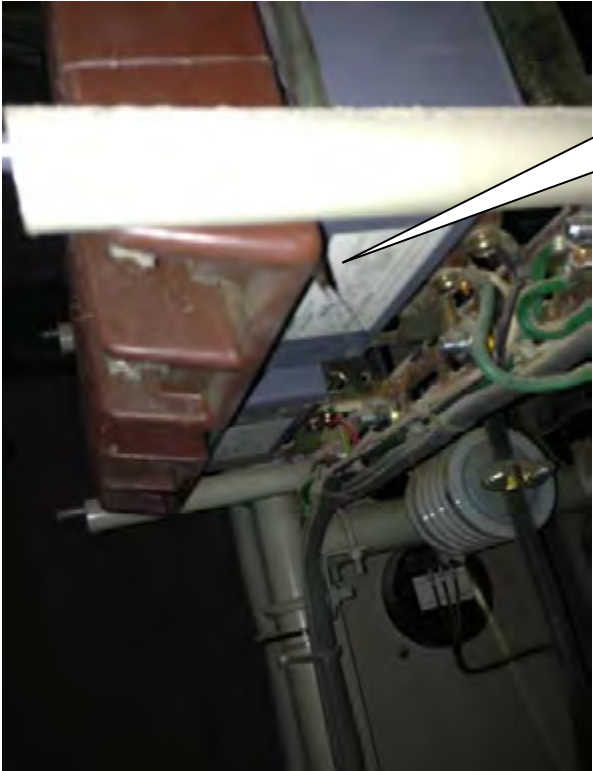
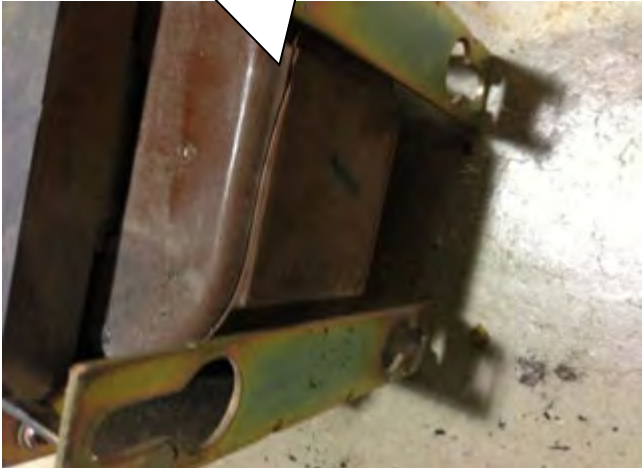
| <p>受電盤の受電電圧計で受電電圧を確認したところ、電圧計の指針がR-S相間、T-R相間で3810V、S-T相間で6600Vを指した。高圧機器の運転状態に異常が無いため、計器用変圧器に異常があると推測し、計器用変圧器本体を目視にて確認したところ、R-S相の計器用変圧器本体モールド部分の樹脂が溶けていていることを発見した。</p> <p>お客さまに状況を説明し、停電の許可を得た後、当該計器用変圧器を取り外して確認したところ、本体にひび割れがあり、保護ヒューズが溶断していることが判明した。</p> | | | |
| 計器用変圧器が製造から20年経過しており、経年劣化により、モールドがひび割れたものと推定される。 | | | |
| <div style="display: flex; align-items: flex-start;"> <div style="margin-left: 20px;"> <p>計器用変圧器本体を目視点検。<br/>本体樹脂が溶け落ちているのを確認した。</p> </div> </div> <div style="display: flex; align-items: flex-start; margin-top: 20px;"> <div style="margin-right: 20px;"> <p>該当計器用変圧器。<br/>本体に亀裂が入っているのを確認した。</p> </div> </div> | | | |

| 月次点検時、電圧計・電流計の指示値が通常状態と変化が無いか確認する。 | | | |

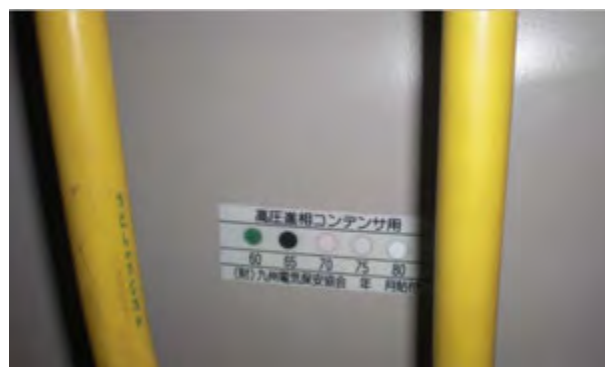
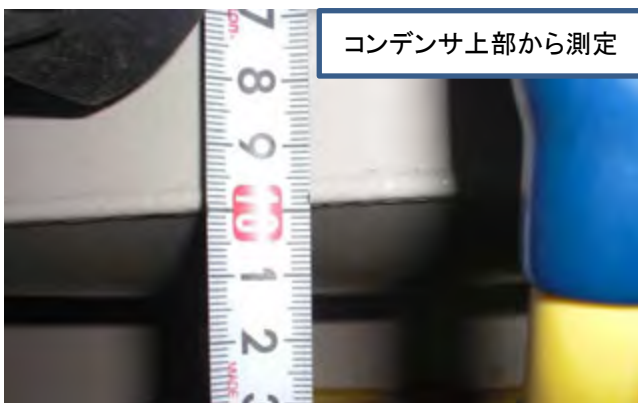
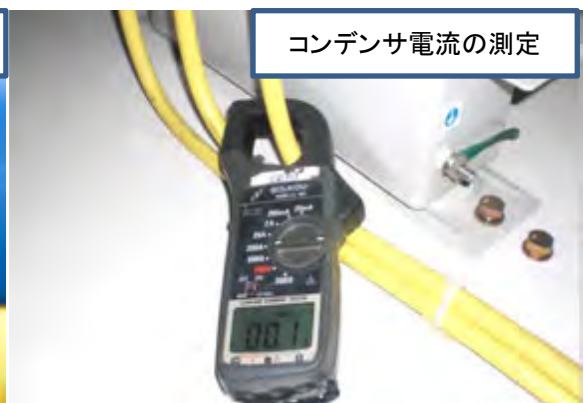
| <p>コンデンサ内部の不良内容は確認していないが、状況によっては、内部短絡等による影響で、他機器の損傷が発生した可能性もある。<br/> また、電気料金の基本料金に力率割引が適用されないことになる。</p> | | | |

| <p>進相コンデンサの取替を依頼した。<br/> 月次・年次点検において、不良箇所の早期発見に努め、事故等を未然に防止する。</p> | | | |

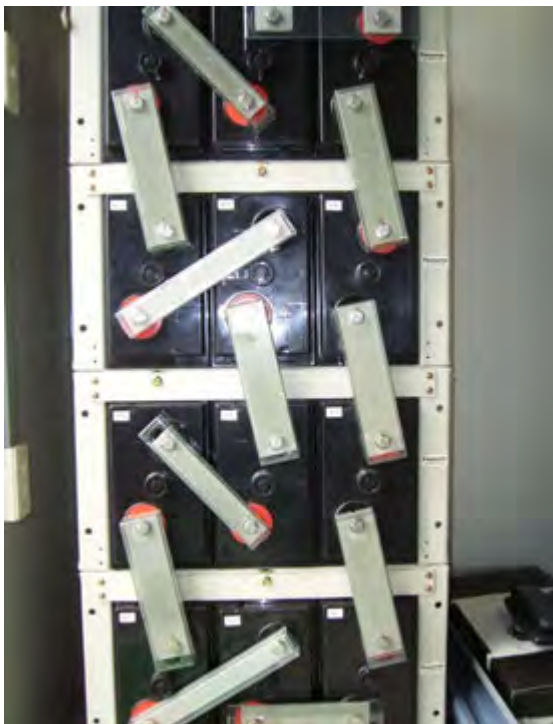
蓄電池全体

放置しておけば液もれにより破裂の恐れがある。

月次点検における外観点検で液もれや腐食の状態を確認する。

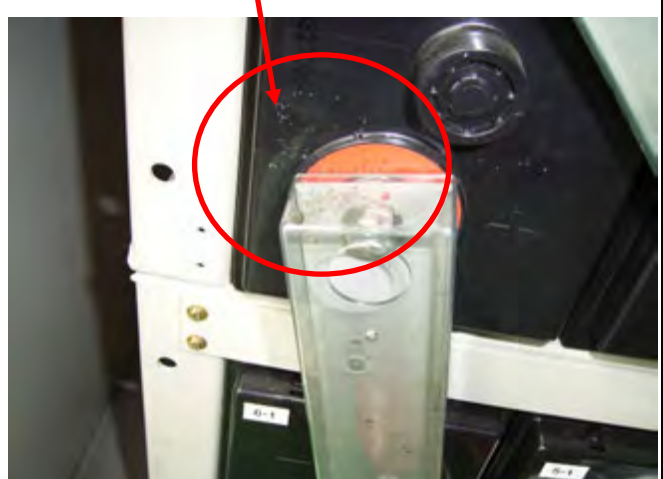
安全弁または端子部の密閉不良により液体が吹き出た

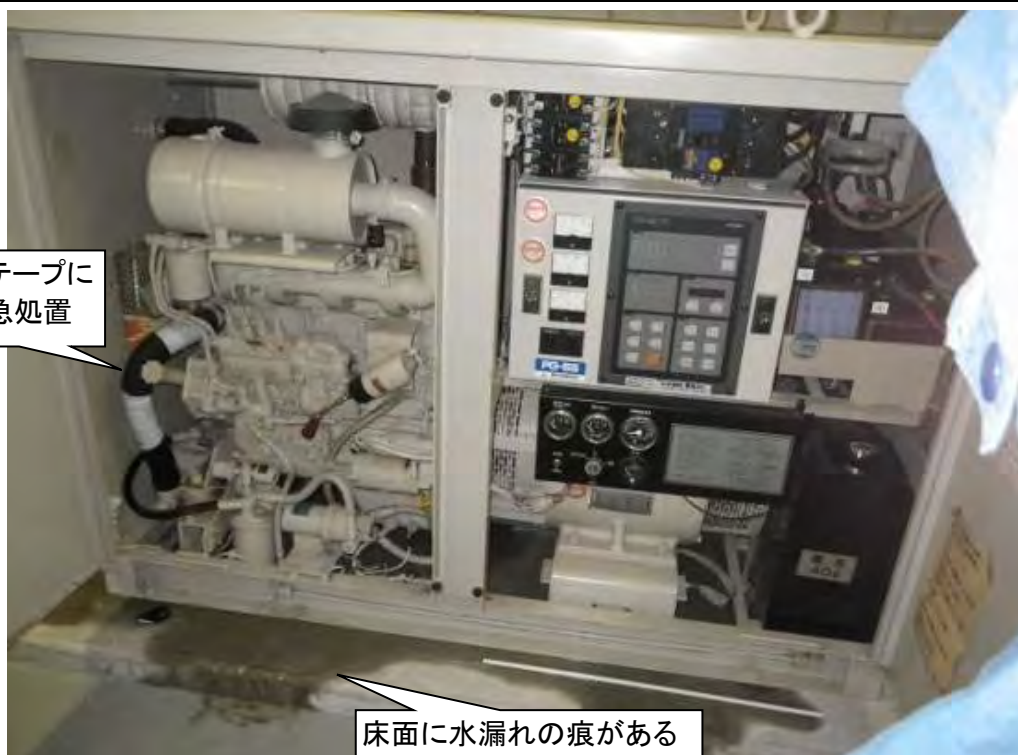
発電機(消防用設備)の外観点検を行った。扉を開ける前に基礎部分に水の流れた痕があり、原因を探るとラジエータに接続されているゴムパイプの劣化した部分からの水漏れと判った。即日応急処置を施し後日ゴムパイプを交換した。

ラジエータに接続されているゴムパイプが経年劣化により亀裂が生じ水漏れを起こした。

ビニルテープによる応急処置

定期的に整備を行う。特にエンジンオイル・エレメント交換、ゴムホース、ファンベルトなどは定期的に交換することが必要である。

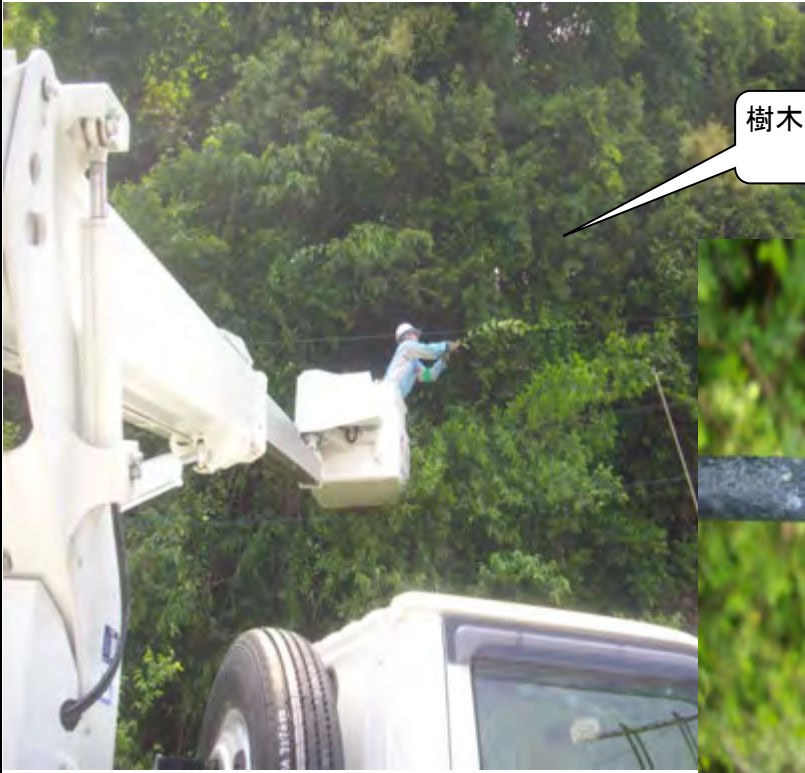
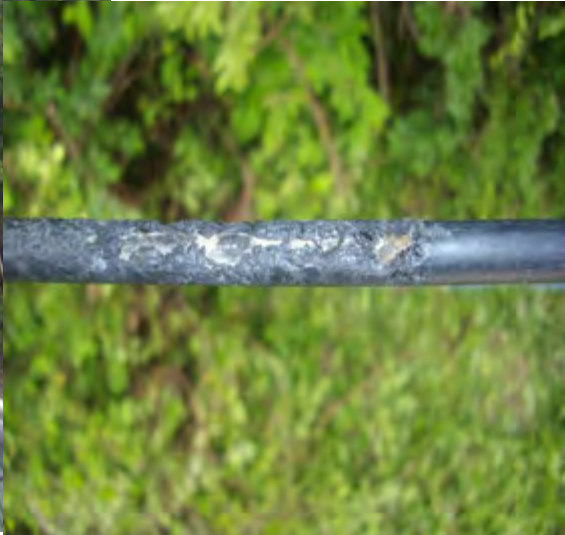
| <p>月次点検にて外観点検を実施しているが、4月～6月にかけては、樹木の成長が早く電線を損傷した。</p> | | | |
| <p>樹木接触部分が被覆損傷し、充電部が露出し地絡事故となる。</p> | | | |
| <div style="display: flex; align-items: center;"> <div style="margin-left: 20px;"> <p>樹木撤去作業</p> <p>被覆が損傷していた</p> </div> </div> | | | |

| <p>樹木の成長する季節は特に気をつけて点検し、伸びしろも計算し伐採をする。</p> | | | |

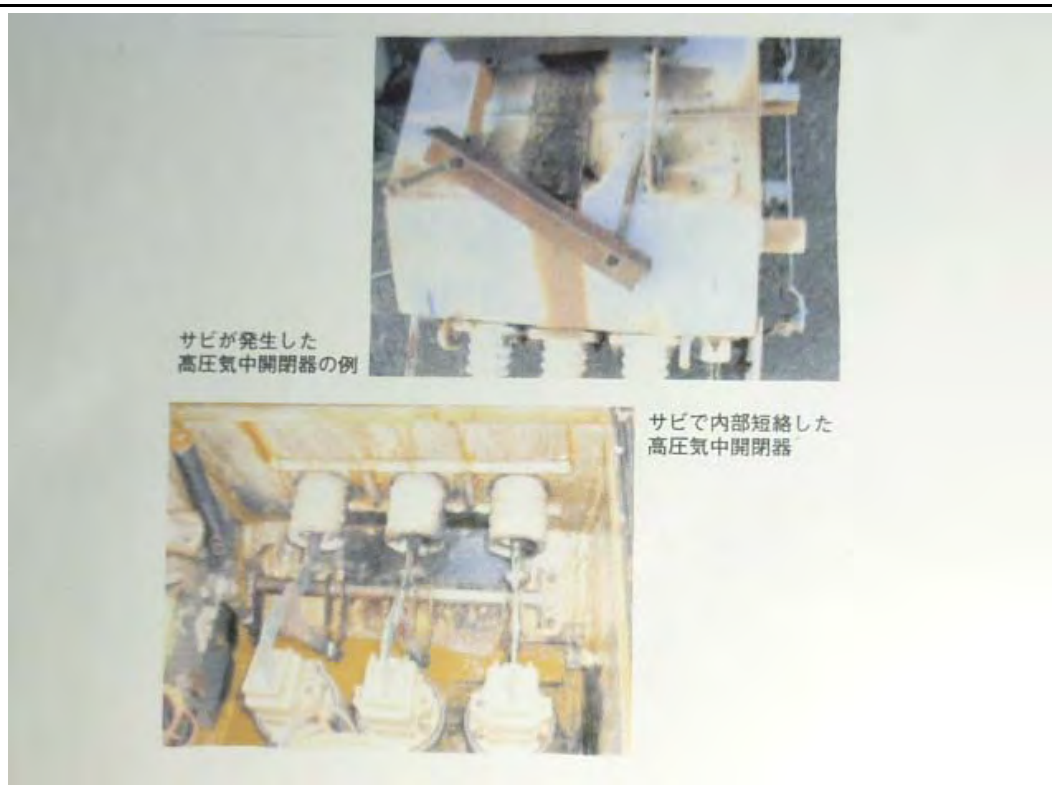
| <p>経年により発生した錆が進行し、外箱が腐食したことで、穴が開いたと想定される。</p> | | | |

| <p>月次点検時にあらゆる角度から機器の外観点検を実施し、定期的な観察を行う。</p> | | | |

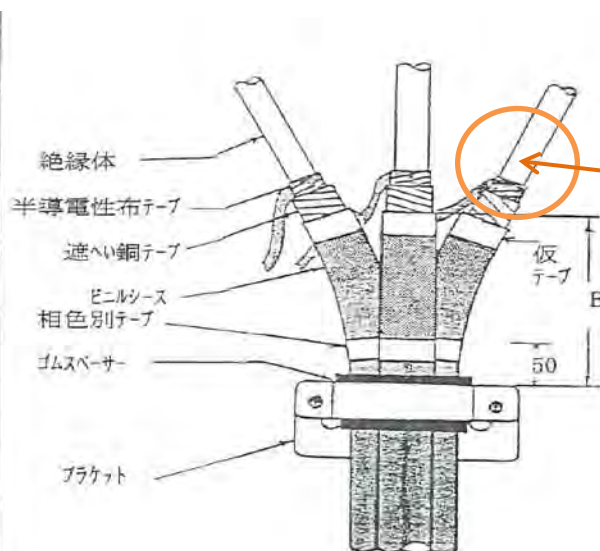
電気工事会社の施工ミスで、ストレスコーン(端末処理部)にリングスリーブを使用してあり、同スリーブがケーブルの絶縁体を損傷させた。

ケーブル端末処理部の損傷が進行し、高圧地絡事故が発生したものと予想される。

シースアース接続に  
リングスリーブが使用  
してあった為、リング  
スリーブの角部が絶縁  
体を損傷させた。

年次点検において、不良箇所の早期発見に努め、事故等を未然に防止する。

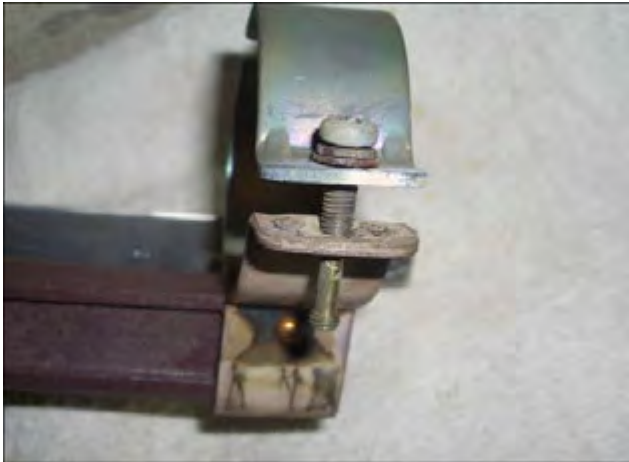
| <p>調査の結果、次の事が判明する。</p> <ol style="list-style-type: none"> <li>1. 電源側ヒューズクランプ締付ねじが炭化・腐食していた。(写真1)</li> <li>2. 電源側ヒューズクランプの蝶番部分が溶着し、クランプの開閉ができない。(写真2)</li> </ol> <p>以上のことから、クランプとヒューズの接触不良による温度上昇と思われる。また、他の7台のLBSのほとんどが締付ねじが緩んでいた。</p> | | | |
| 写真1. 炭化・腐食した締付ねじ | | 写真2. 溶着した蝶番 | |

| 接触不良の可能性のある箇所の温度測定の実施。細かな振動が多いような現場は、ねじの緩みに注意する。 | | | |

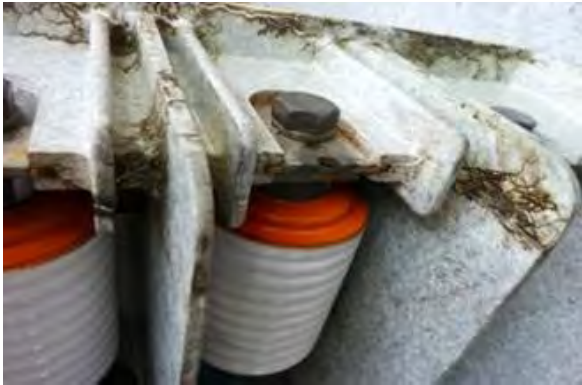
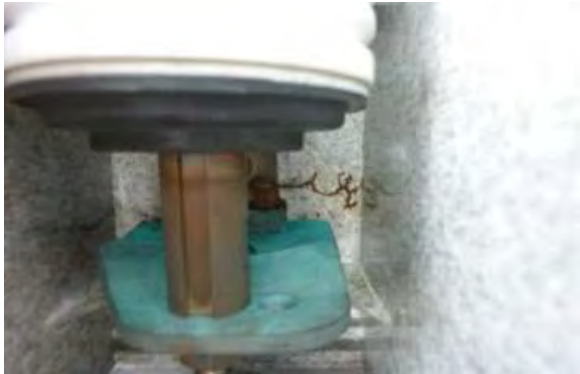
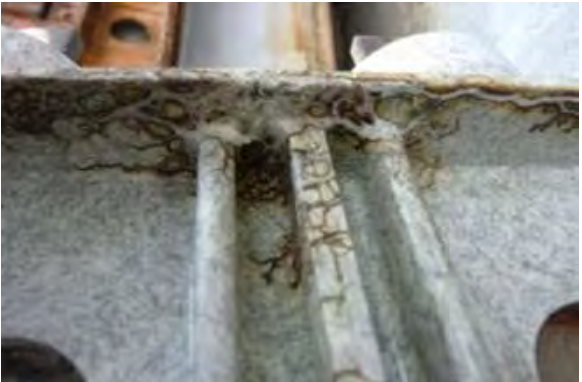
| <p>絶縁監視装置の警報発生により、事故対応を行った。現地にて漏電調査中、受電盤付近より異音が発生していることに気づき点検を行ったところ、受電用高圧真空遮断器(VCB)から漏電(リーク)が発生していることを発見した。</p> | | | |
| <p>絶縁低下状態で長期間使用するとトラッキング(ほこりの蓄積 による漏電現象) により停電事故となる恐れがある。</p> | | | |

| <p>更新推奨時期を超過した高圧機器等は予防保全の観点から計画的な更新をお客さまにお願いする。</p> | | | |

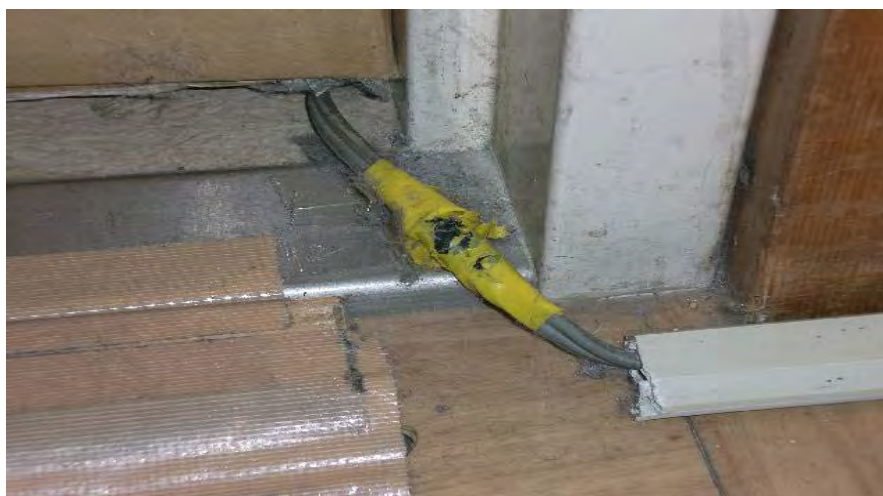
数日後、「また漏電警報器が動作した」とのことでお伺いし多回路漏電探査器の記録を見ると、1階電灯分電盤で漏電が発生していることが判明しました。漏電警報器が動作したときの状況を詳細に、朝の出勤時間と夕方の退社時間に動作することが判明。館内を再点検の結果、壁のコンセントから倉庫へ延長コードが配線されているのを発見し、倉庫内を確認するとタイムレコーダーが接続されていました。その延長コードを点検した結果、かすかに被覆が損傷している状況を発見しました。

ドアの開閉により延長コード(配線)にドアが接触して漏電していた。

施設内の外観点検による不良箇所の発見とお客さま問診による調査の実施

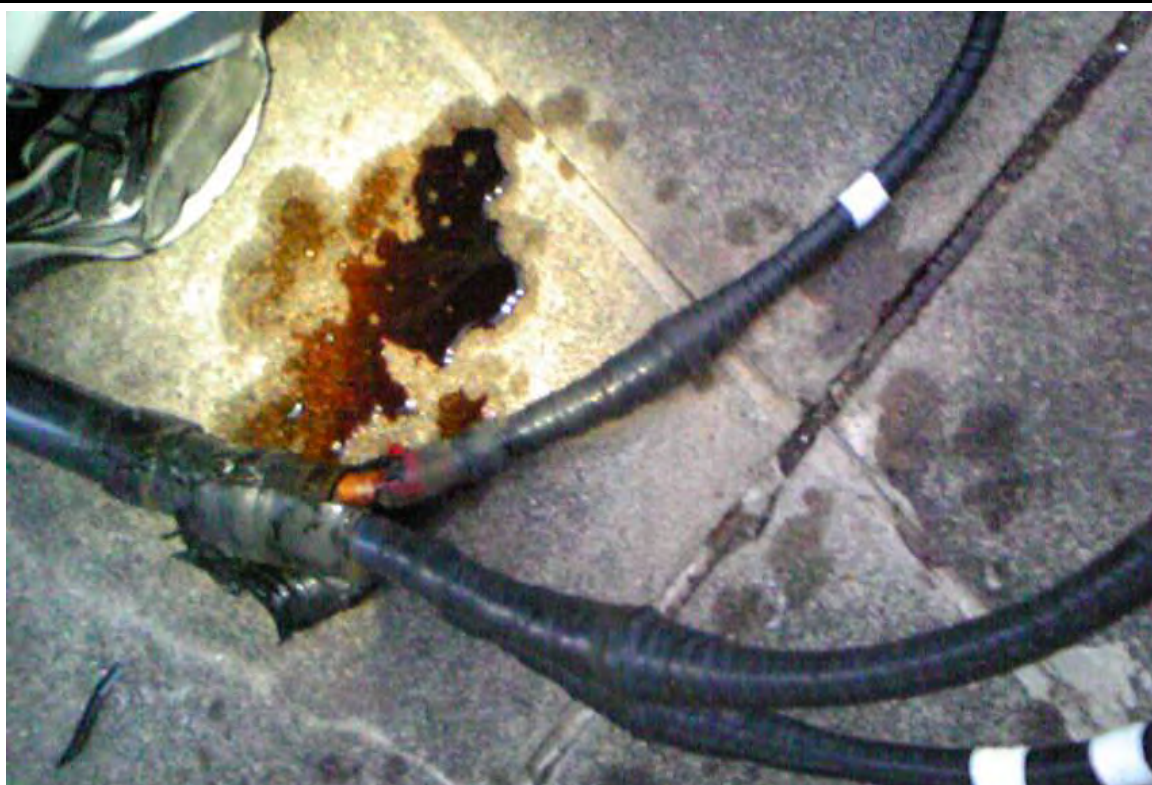
| <p>高圧引込みケーブル(6KV, CV, 22mm<sup>2</sup> 巨長27m、1978年製(製造後34年経過))の更新を提案していたお客さまがあり、一刻も早く取替え工事をしていただくために社長様へ高圧ケーブルの絶縁破壊が原因で停電になると、お客さまの設備全体の電気が使えなくなること、また、復旧に長時間かかること、業務に支障が出て取引先との信頼関係にも影響が出ることを説明したところ、取替えを実施していただいた。</p> <p>高圧ケーブルを撤去して、切断したところ、多量の水が浸入していた。水が浸入してから1年位で絶縁破壊を起こし停電事故に発展する可能性があったため、改めて胸をなでおろしました。</p> | | | |
| ケーブル劣化による地絡または短絡故障が発生し停電となる。ケーブルの取替えには長時間必要であることから、復旧に時間がかかる。 | | | |

| ケーブルについては、絶縁測定や劣化診断により、定期的に測定を実施し取り替え時期の把握をする。 | | | |
