# マルチコプタを利用した 太陽光発電所の点検について

一般財団法人北海道電気保安協会  
総合技術センター  
主査 市橋和彦

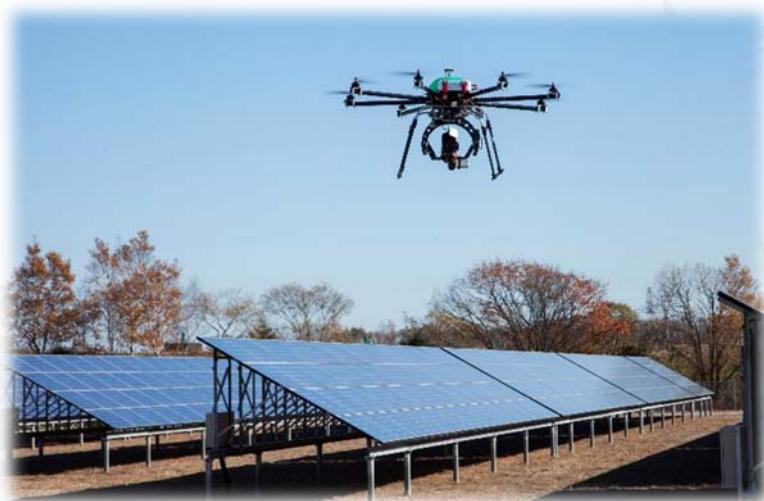
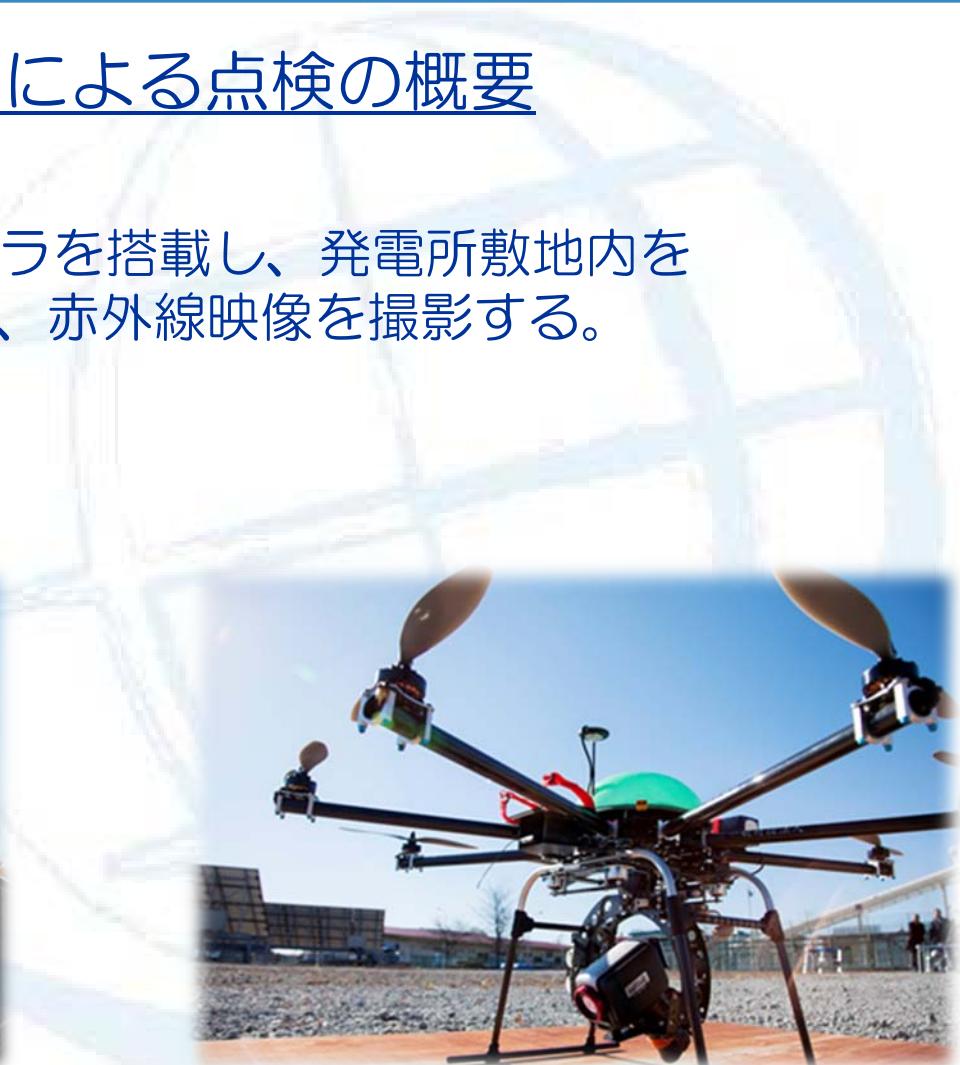
- マルチコプタに赤外線カメラを搭載し、発電所敷地内を高度50~80mで飛行させ、赤外線映像を撮影する。

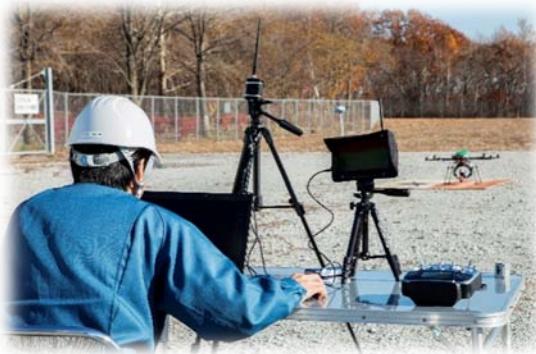
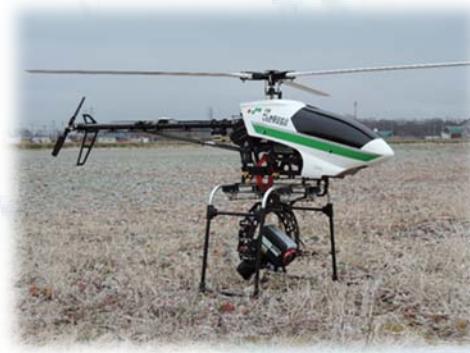
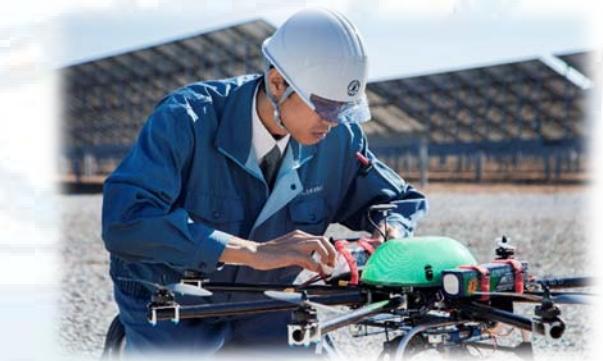
飛行は、あらかじめパソコン上の地図に飛行ルートを設定し、離陸から着陸までを自動で飛行させる。

機体は、GPSを毎秒受信し、機体の位置を確認しながらIMU「姿勢制御装置」並びにメインコントローラによって姿勢制御を行い、設定した高度と速度を保ち飛行する。

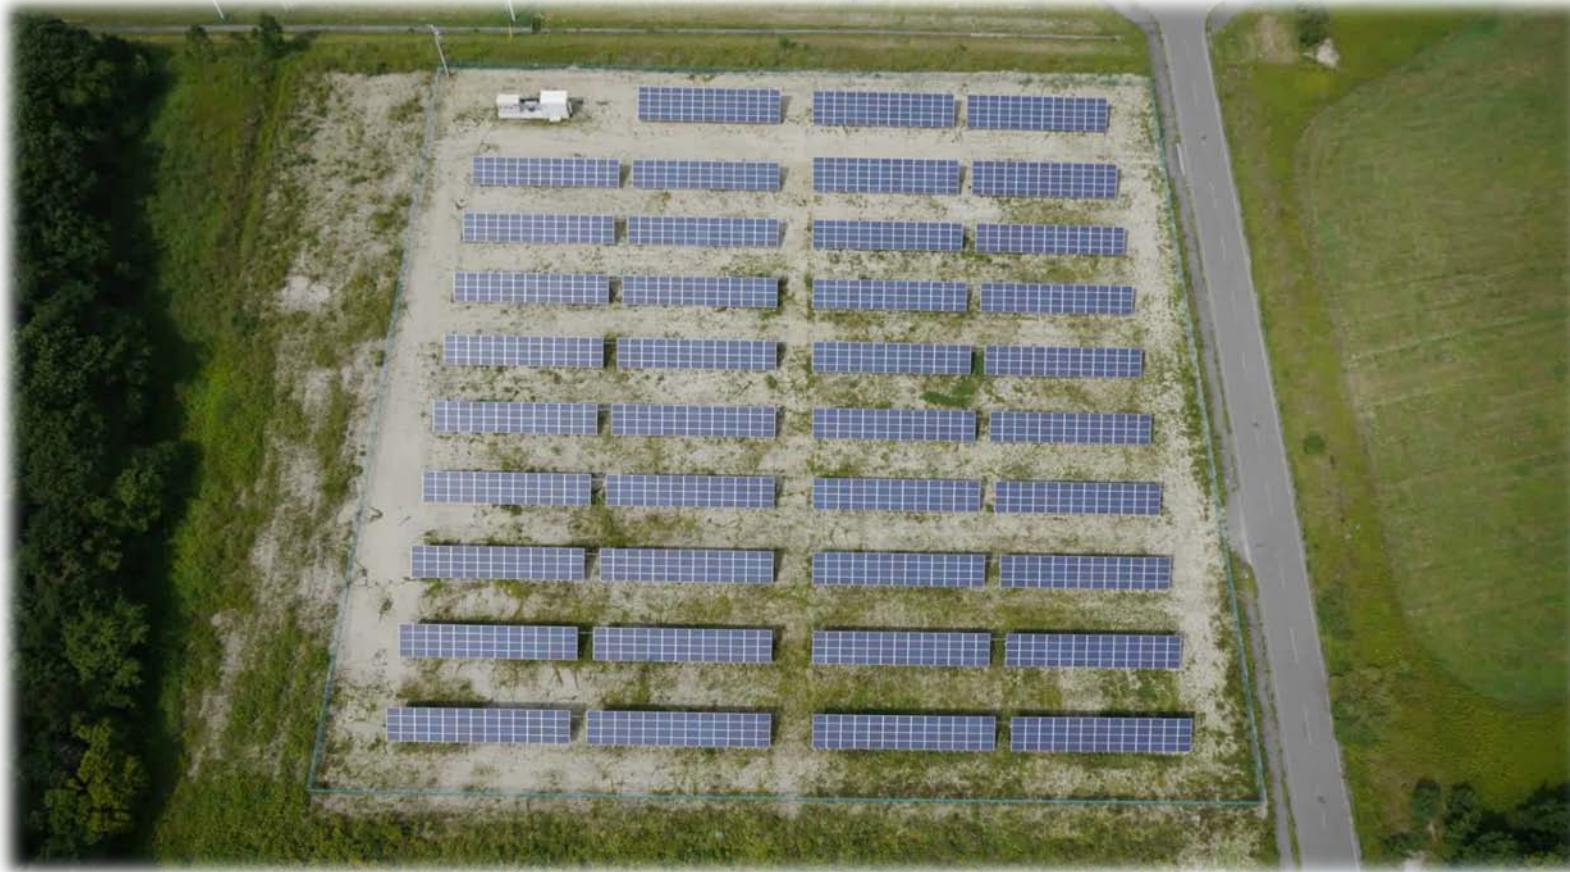
マルチコプタにより高度150mから撮影した全景写真

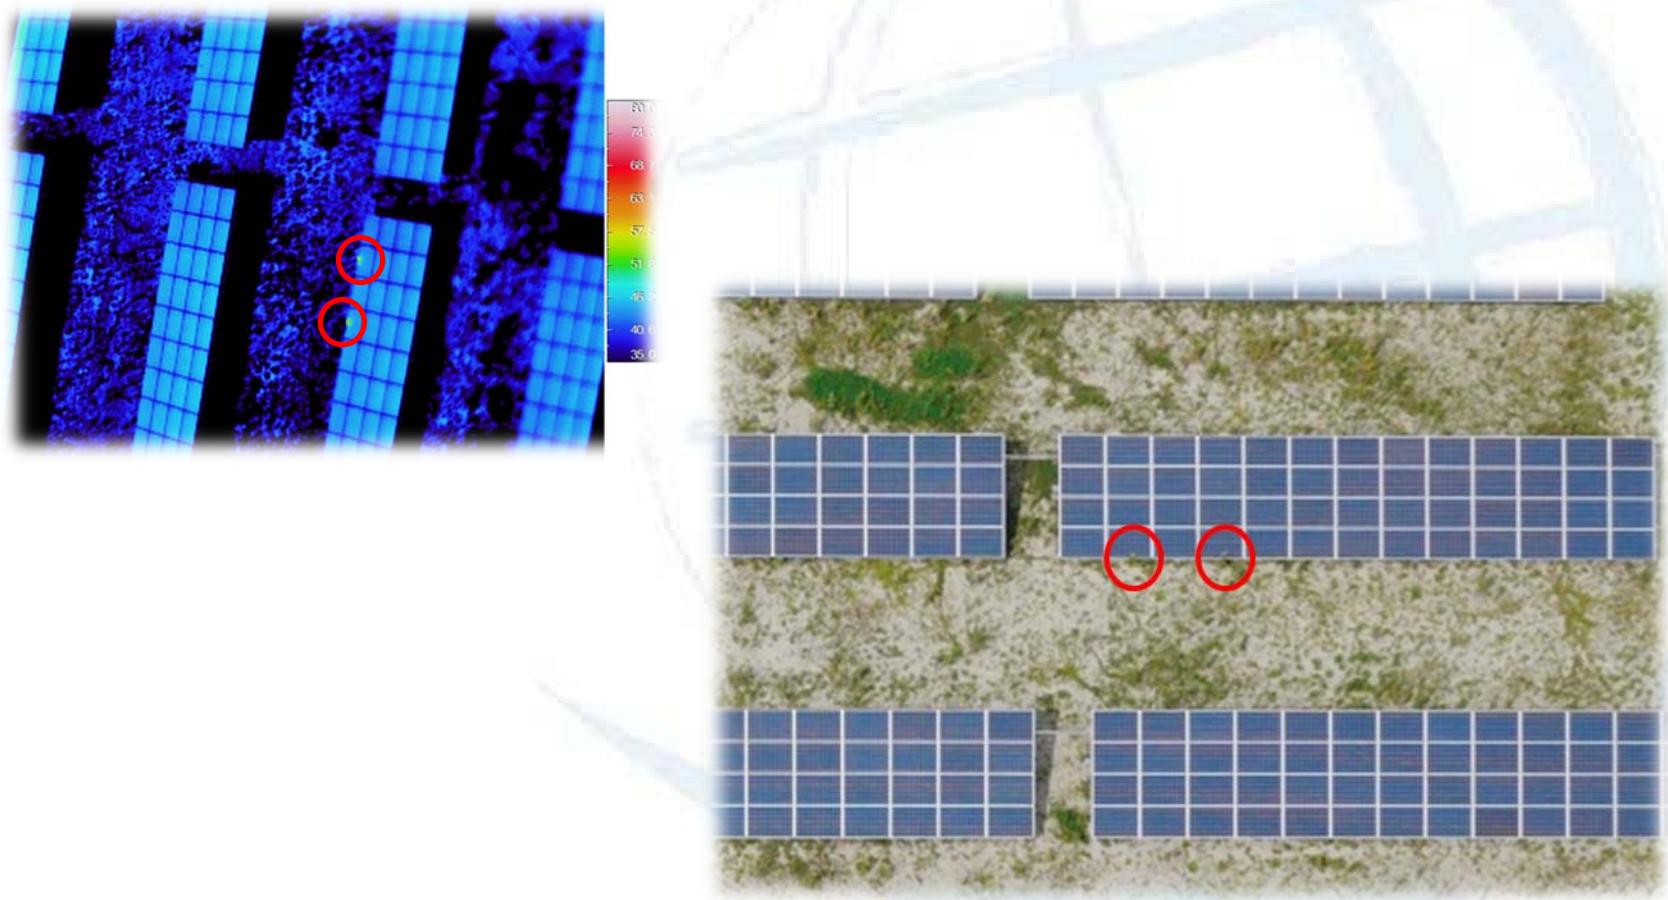
## 事例 1 雑草の影によりできたホットスポット

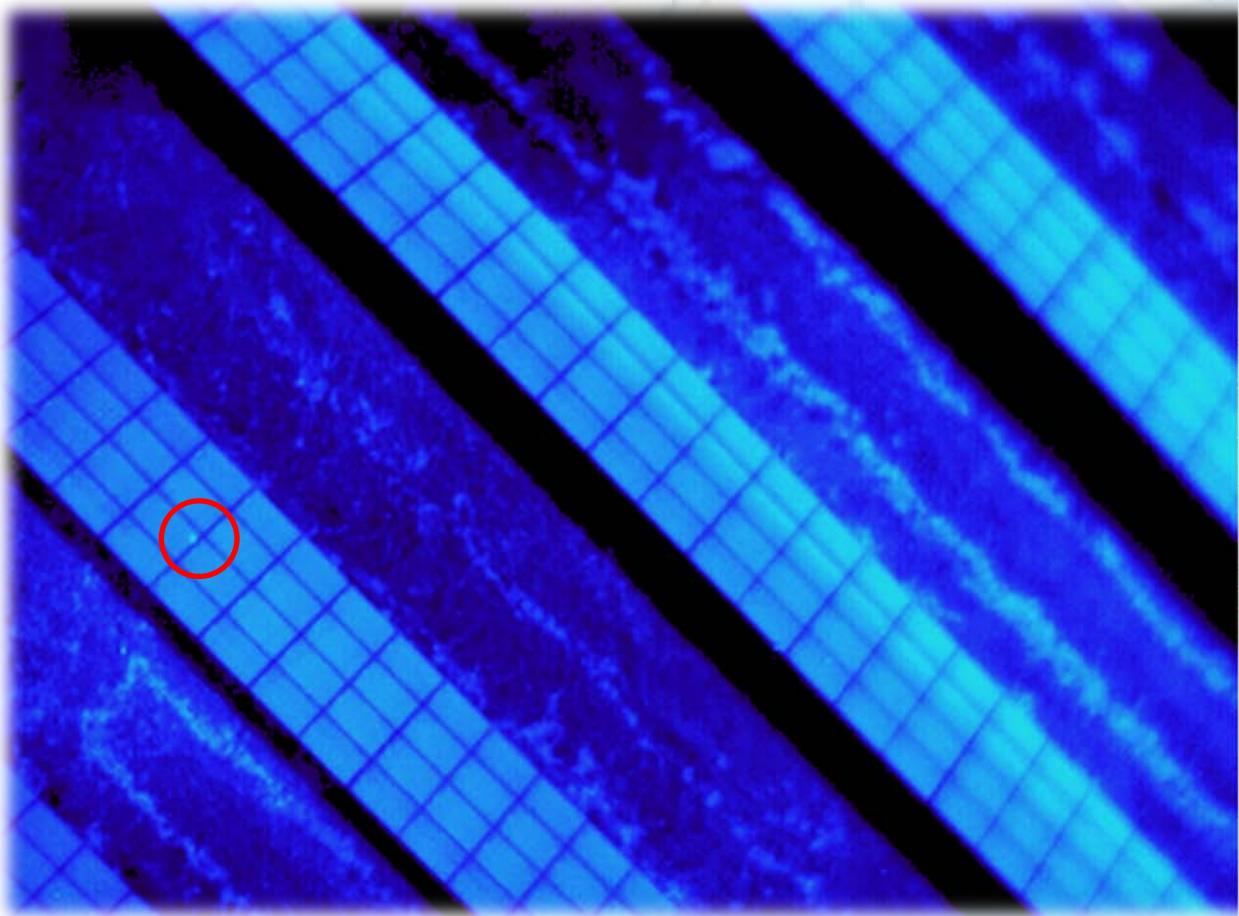
## 事例2 2度の温度差を検知

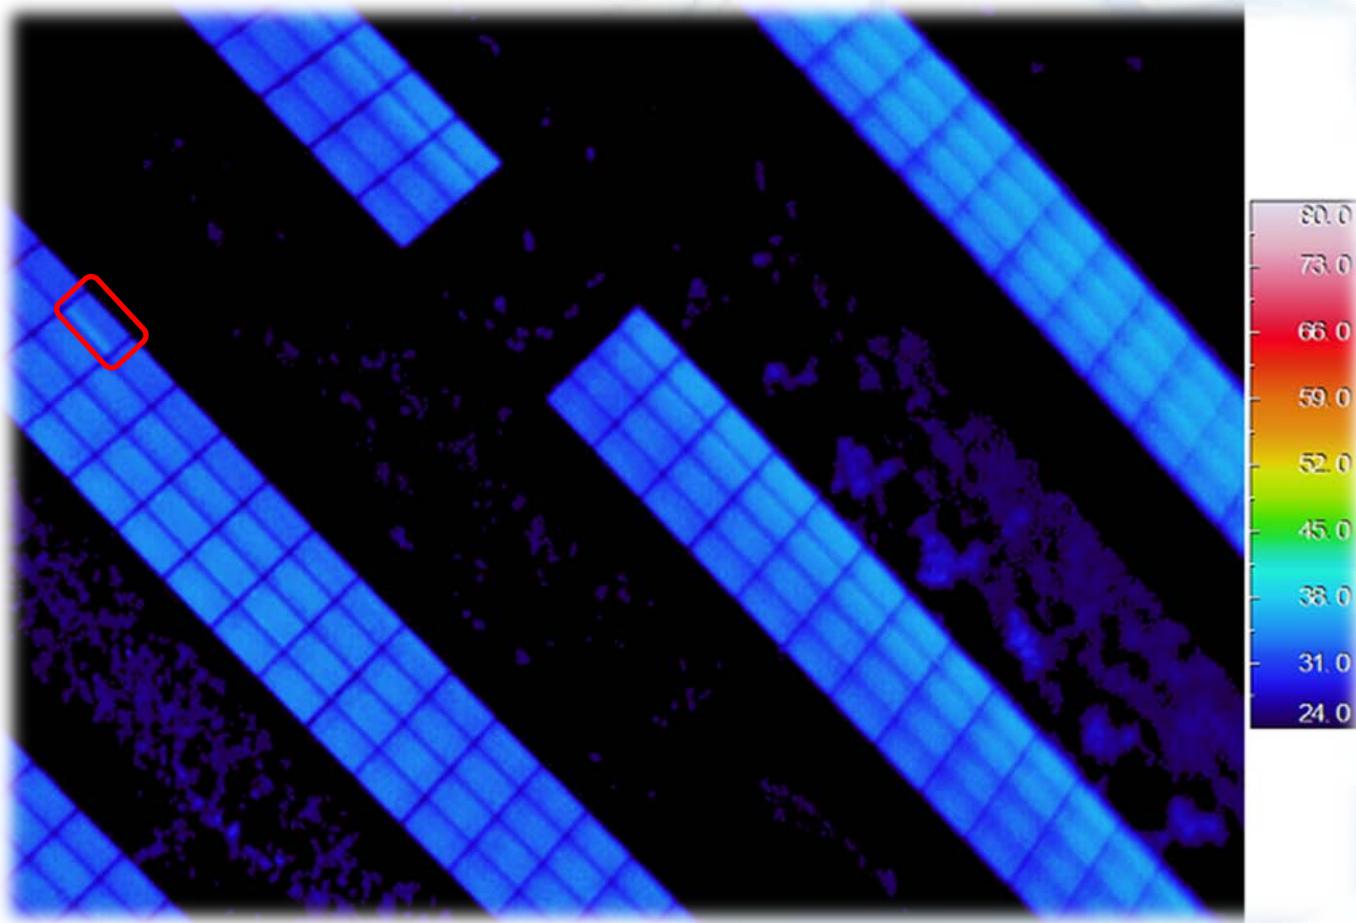
## 事例3 クラスタ未発電による温度差
