Fisuel Seminar – 15-16 of October 2024

高圧需要設備における事故事例と対策

九州電気保安協会
事業部 保安グループ

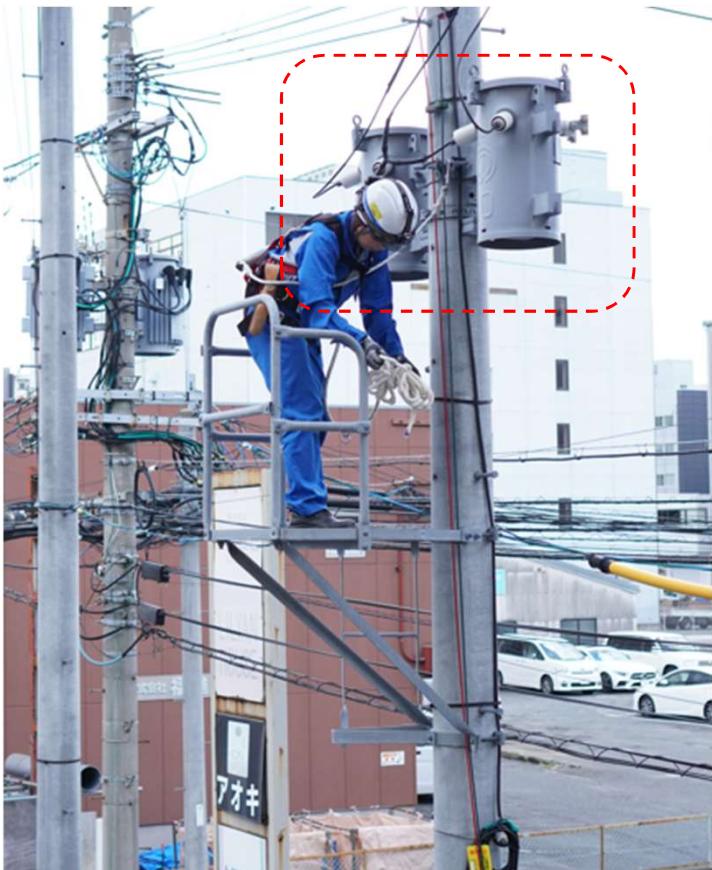
【電柱上に設置された需要設備】

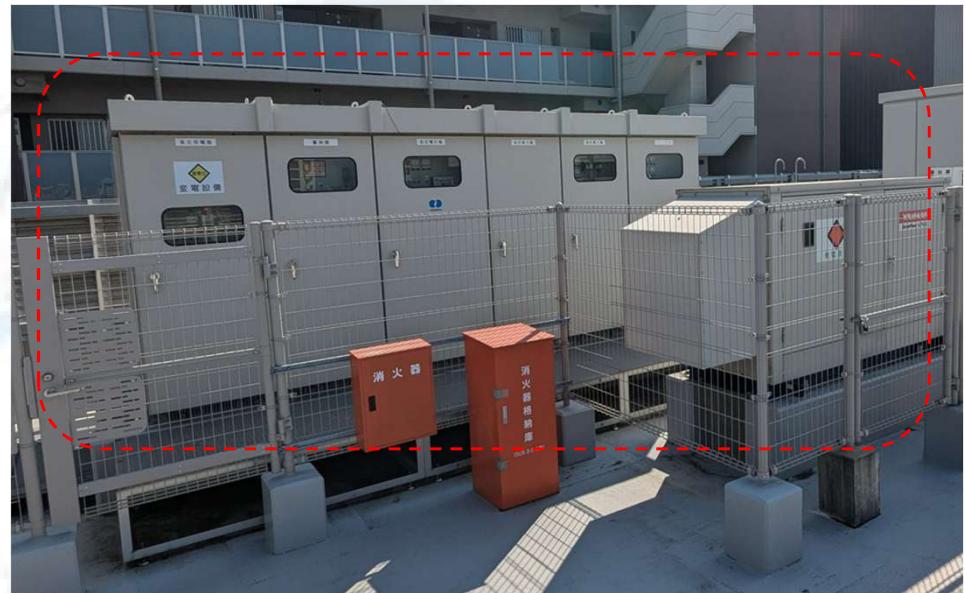
【一般的なテナントビル(8階建て)の需要設備】

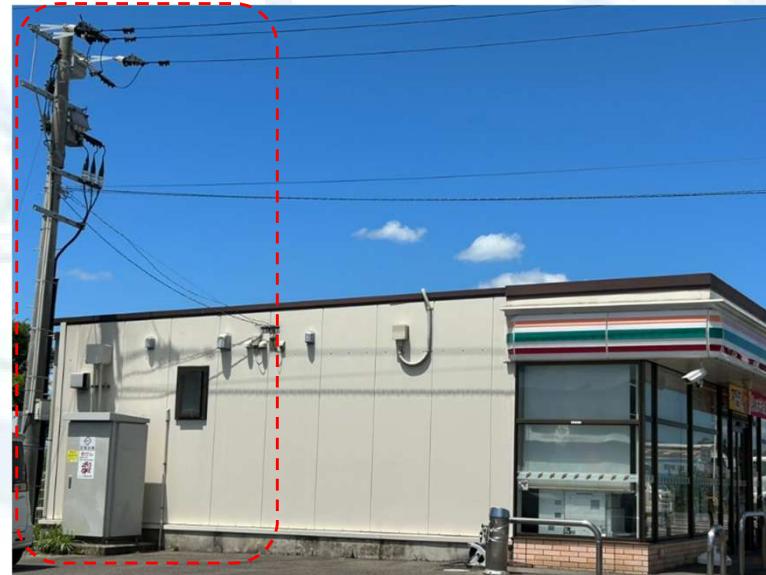
【日本で最も普及しているコンビニエンスストアの需要設備】

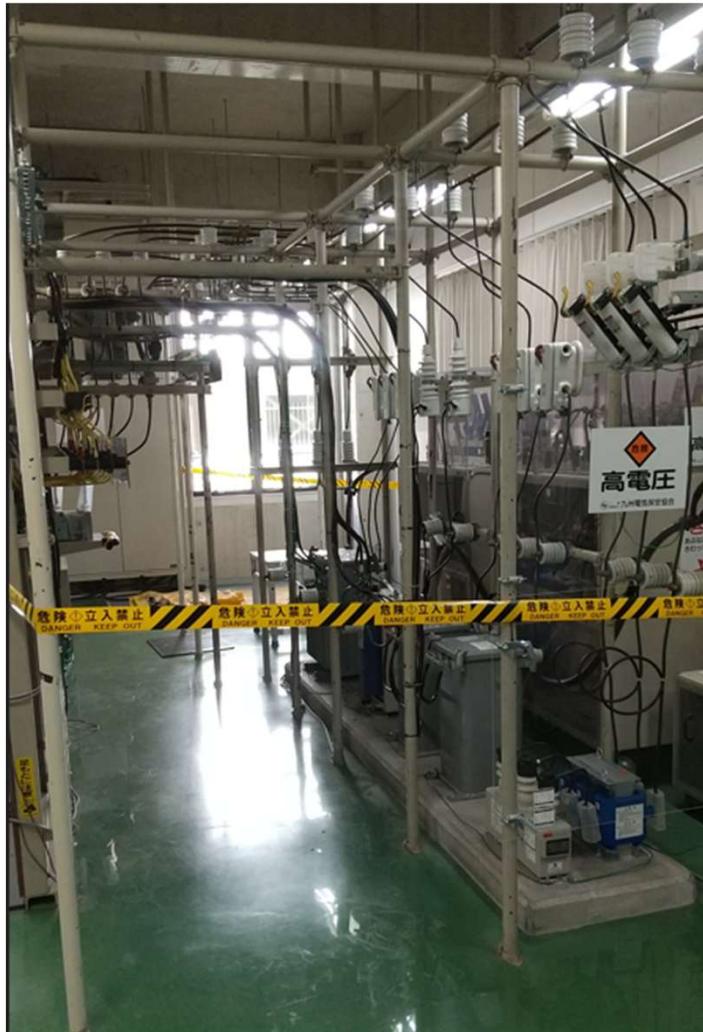
【オープンフレーム式需要設備】

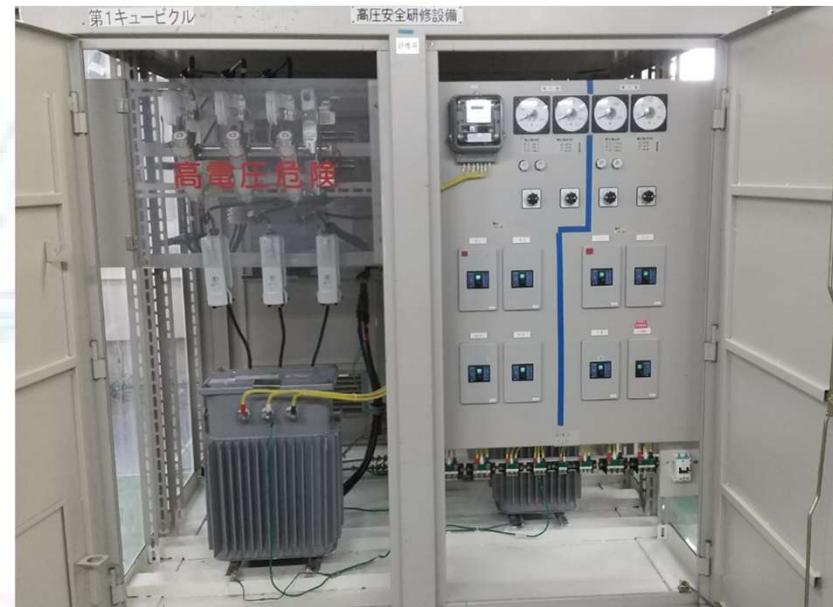
【キューピクル式需要設備(表)】

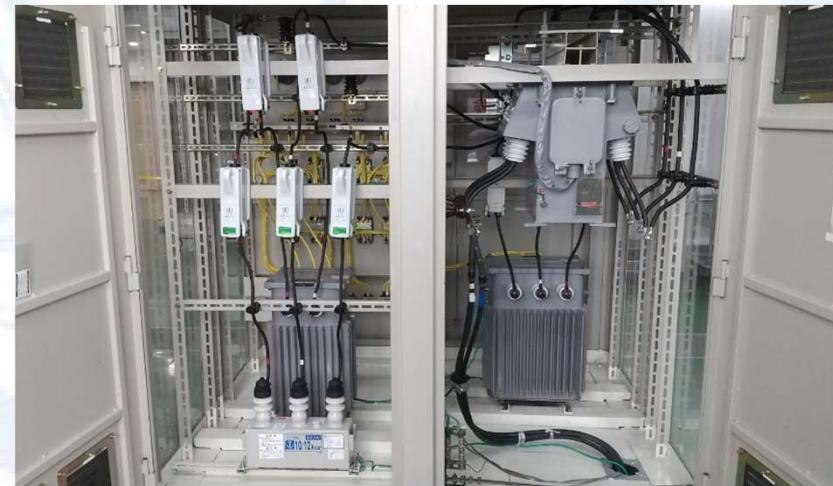
【キューピクル式需要設備(裏)】

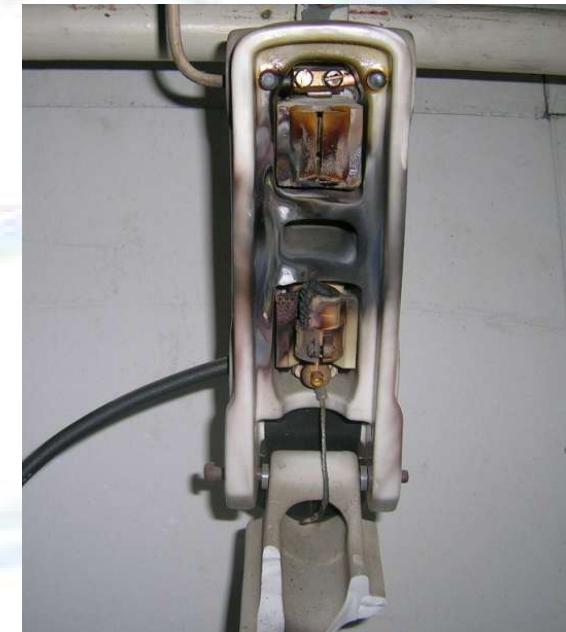
経年劣化したヒューズの焼損

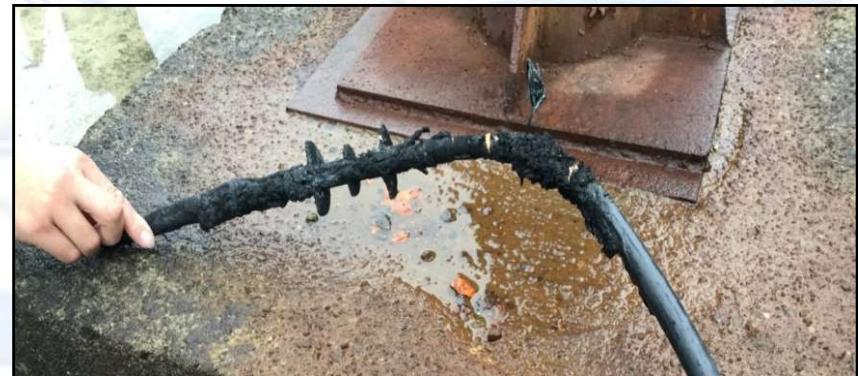
高圧CVケーブル絶縁破壊(焼損)

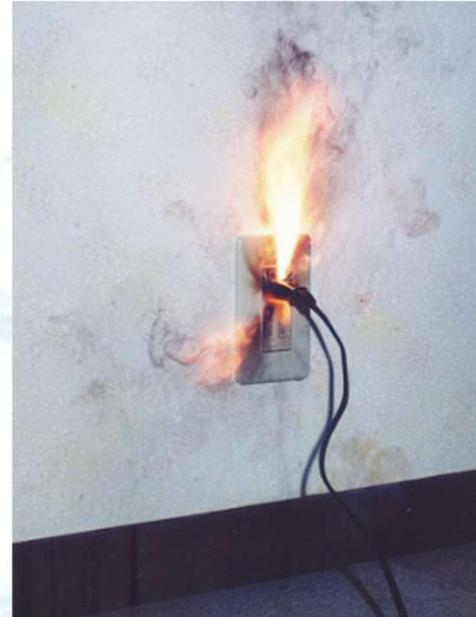
【トラッキング現象による出火】
引用元: 東京消防庁

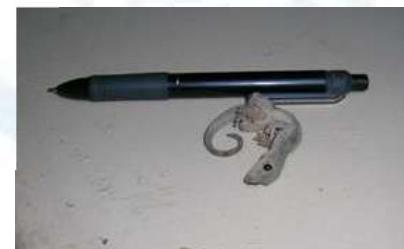
【小動物侵入による
停電事故】

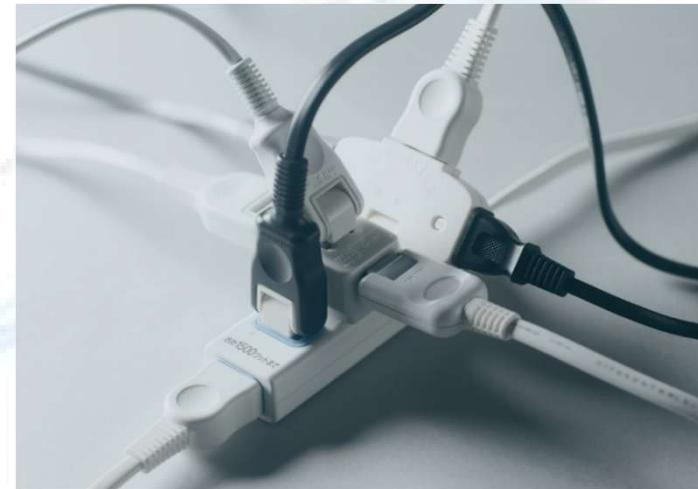
【定格容量を超えた
たこ足配線】

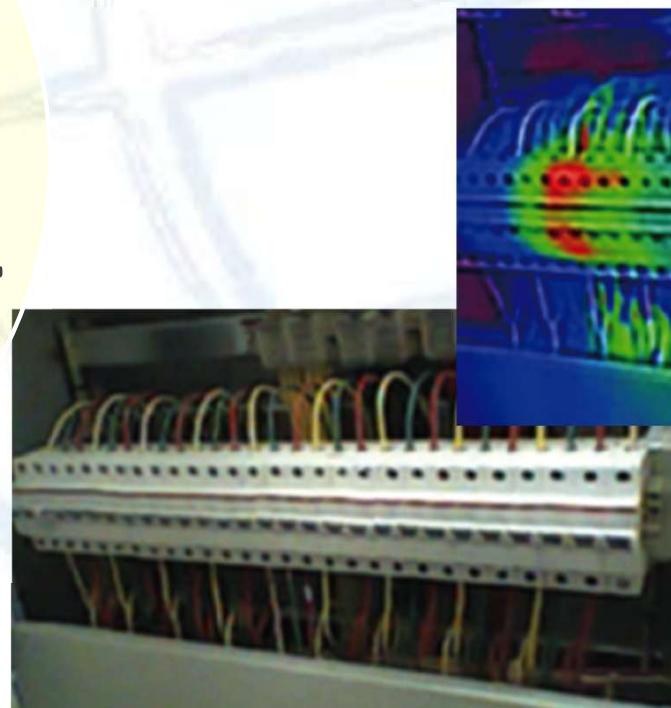
【過負荷により加熱した
ブレーカー】

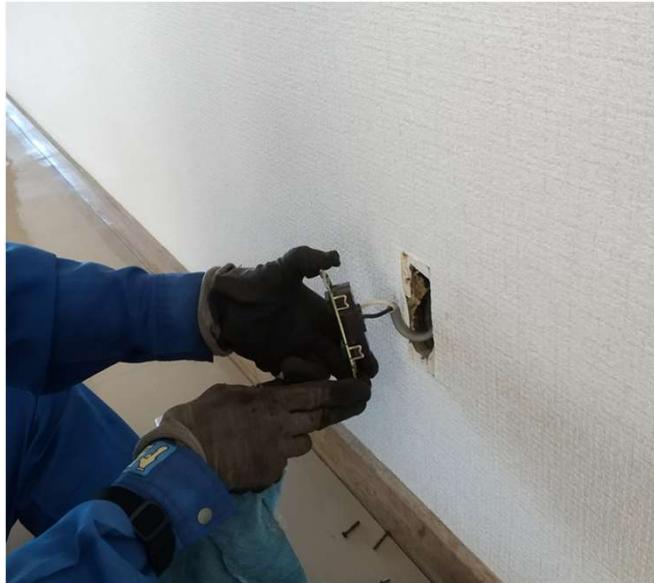
【不良コンセントの取替】

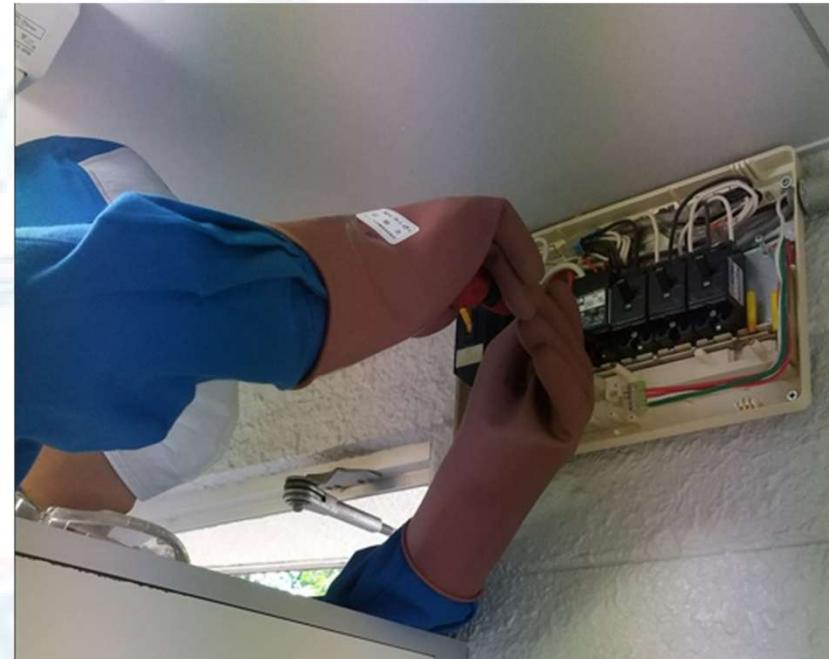
【ブレーカー接続部の増し締め】

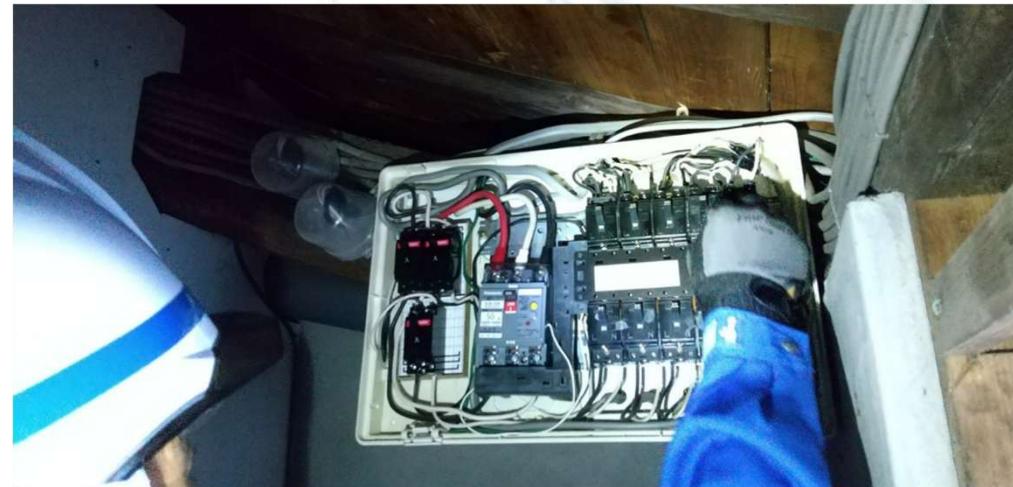
【分電盤の点検】

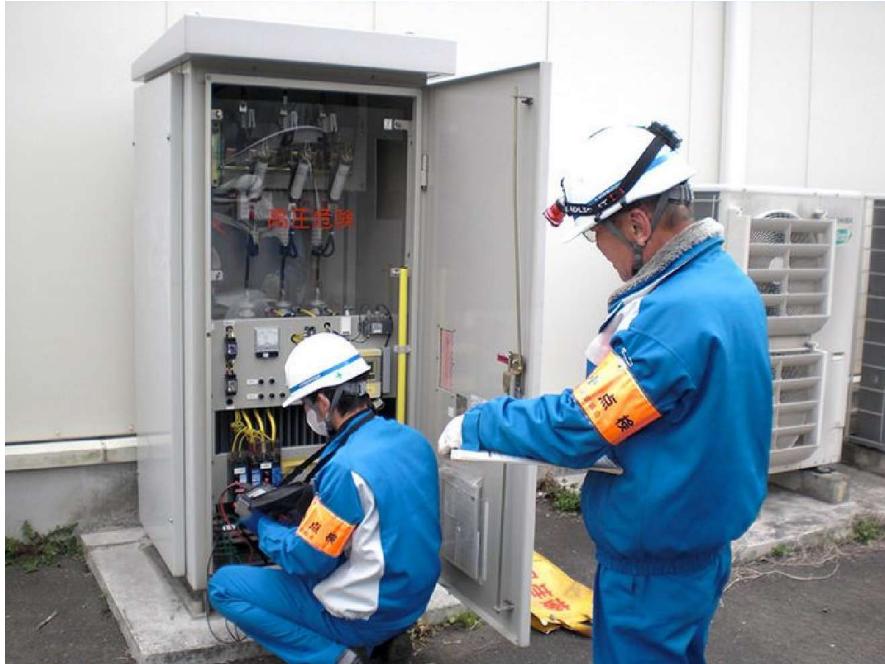
【需要設備を停電しての精密点検】

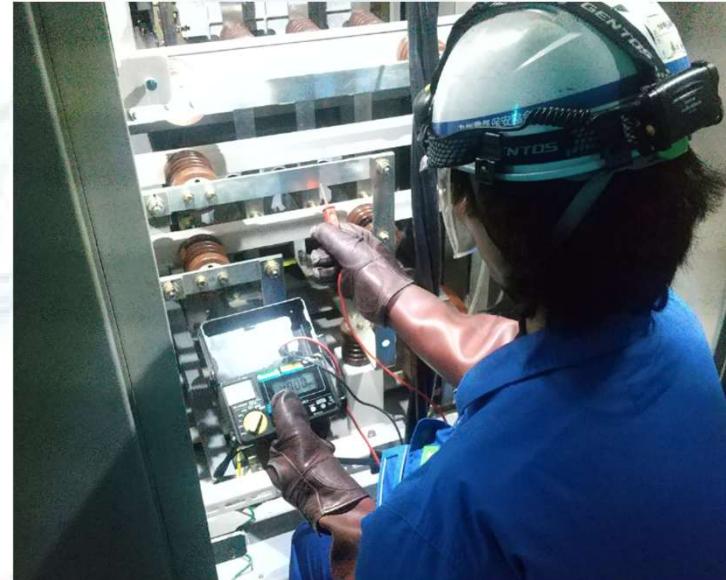
【電気回路の絶縁抵抗測定】

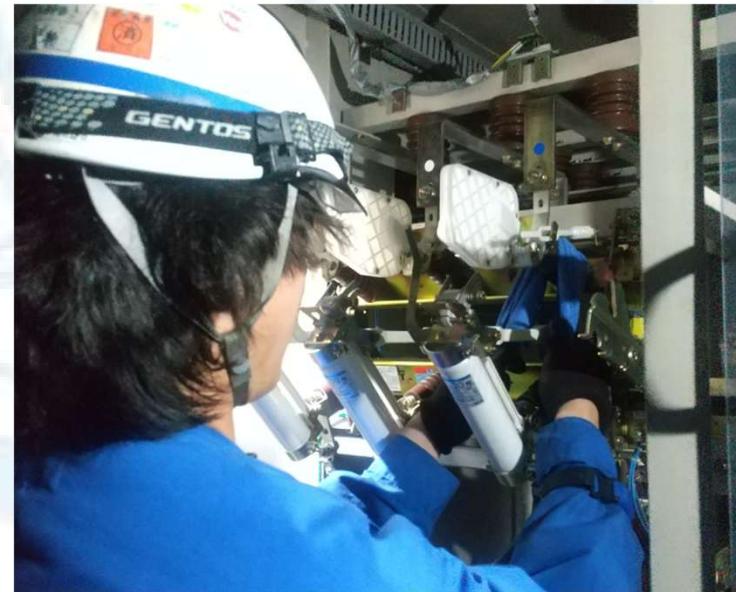
fisuel seminar – 15 and 16 October 2024 【電気機器の点検・清掃】

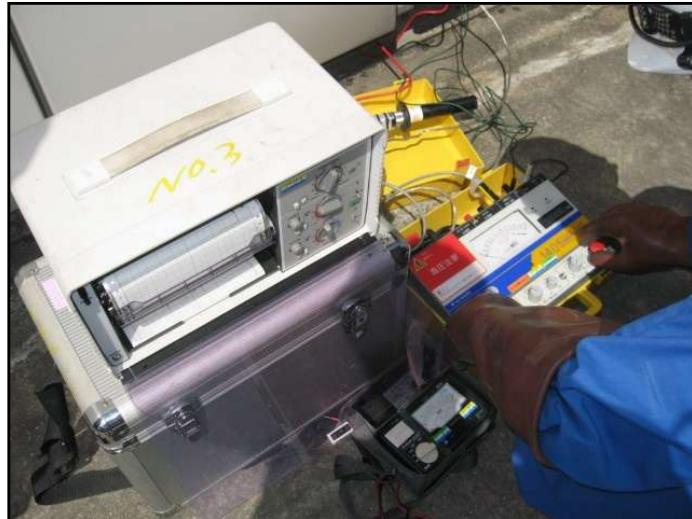
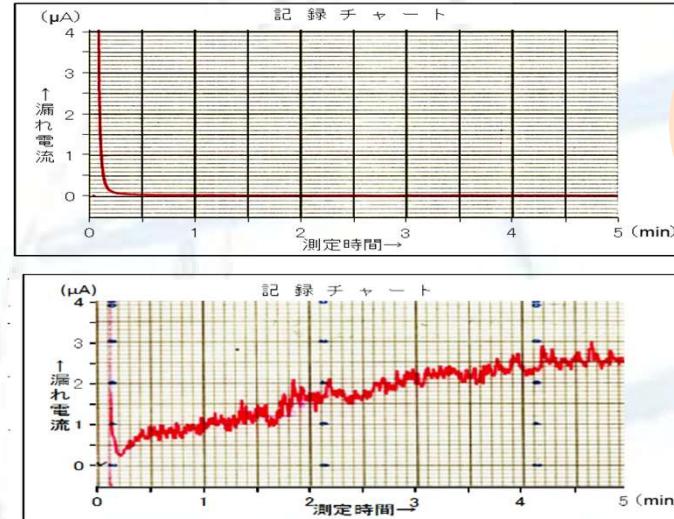
【高圧CVケーブルの精密点検】

結果
良好

結果
不良

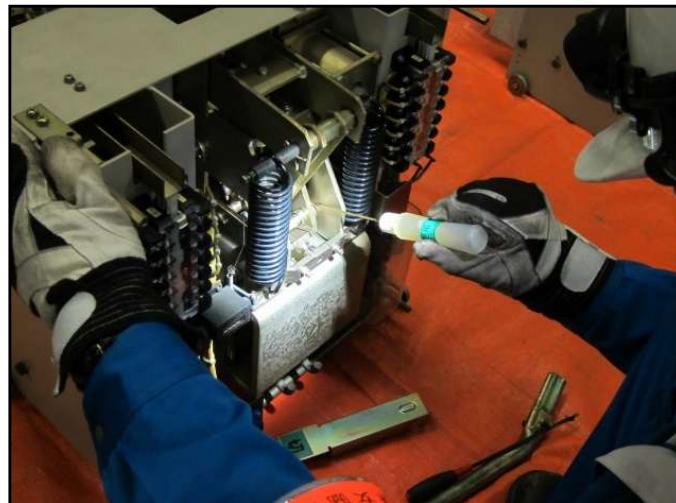
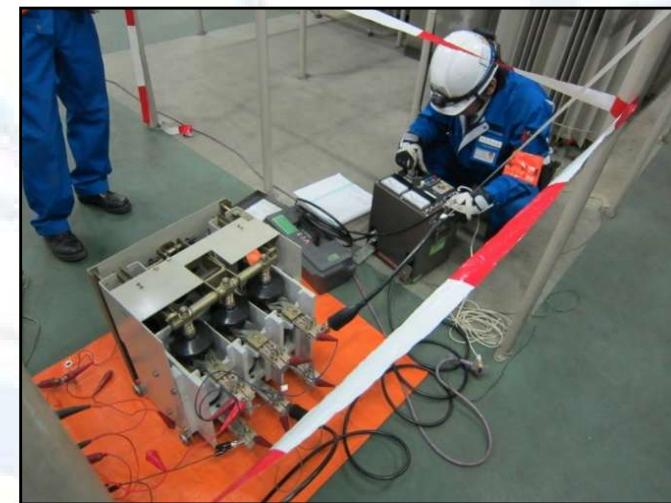
【遮断機のメンテナンス】 fisuel seminar – 15 and 16 October 2024 【遮断機のメンテナンス】

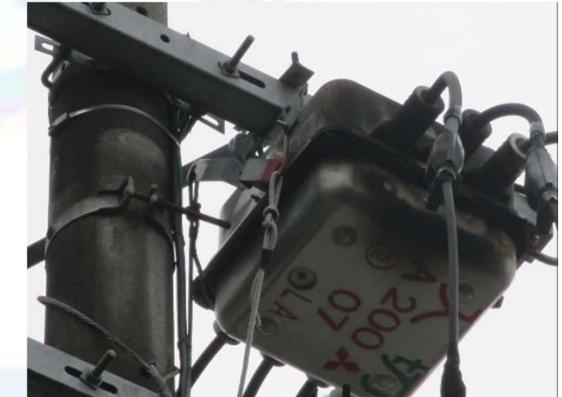
【落雷による被害を受けた開閉器】

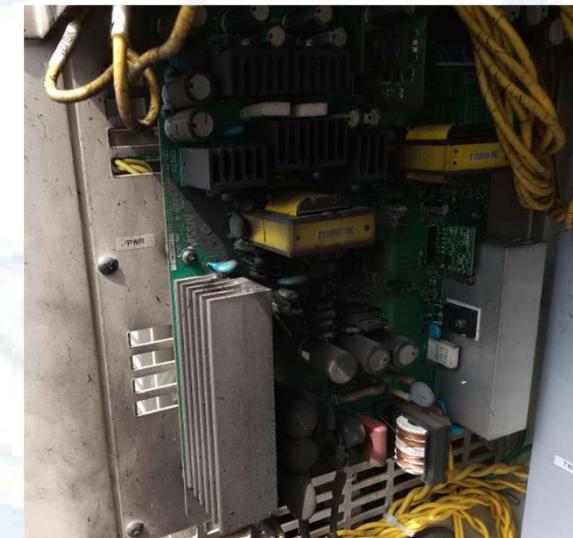
【落雷による被害を受けた制御回路】

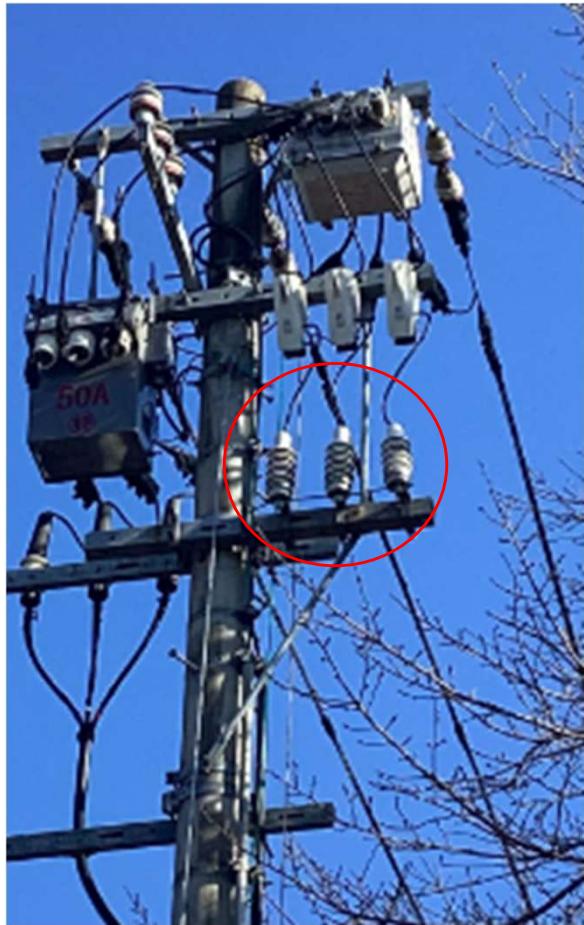
【高圧回路に避雷器の設置】

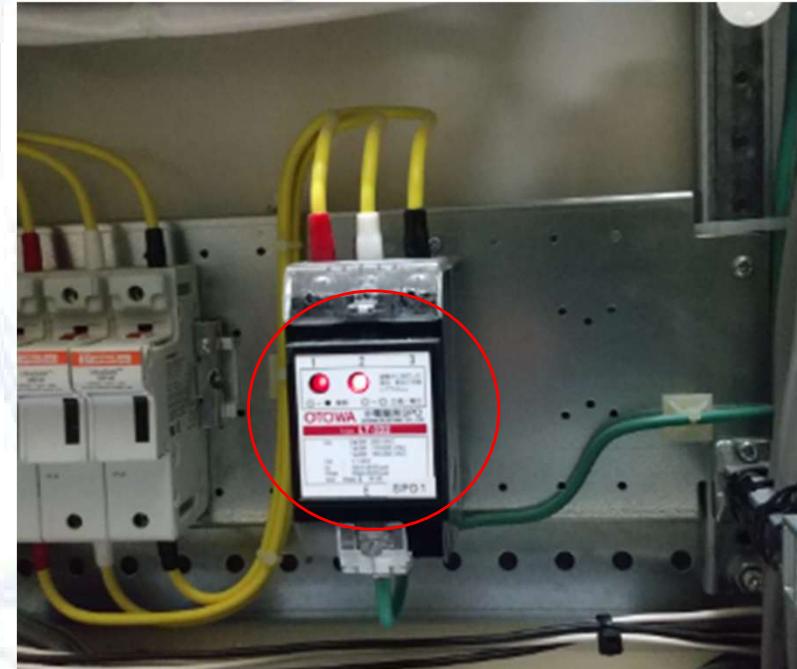
【低圧回路に避雷器の設置】

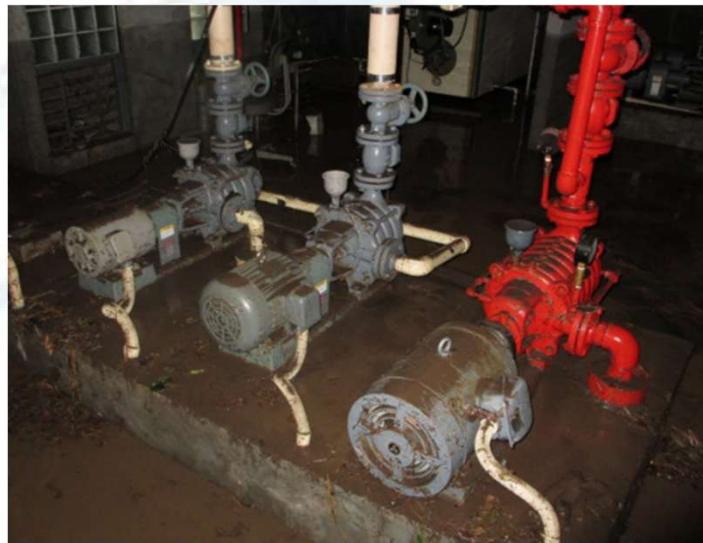
【洪水による被害を受けた電動機】

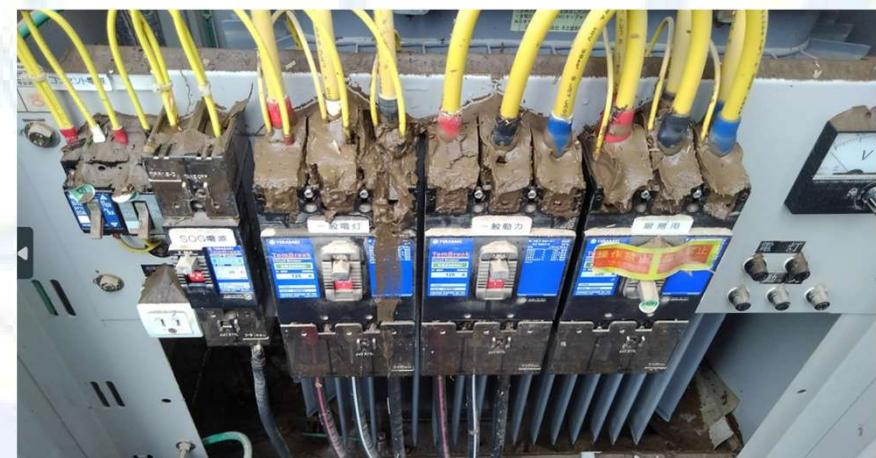
【洪水による被害を受けたブレーカー】

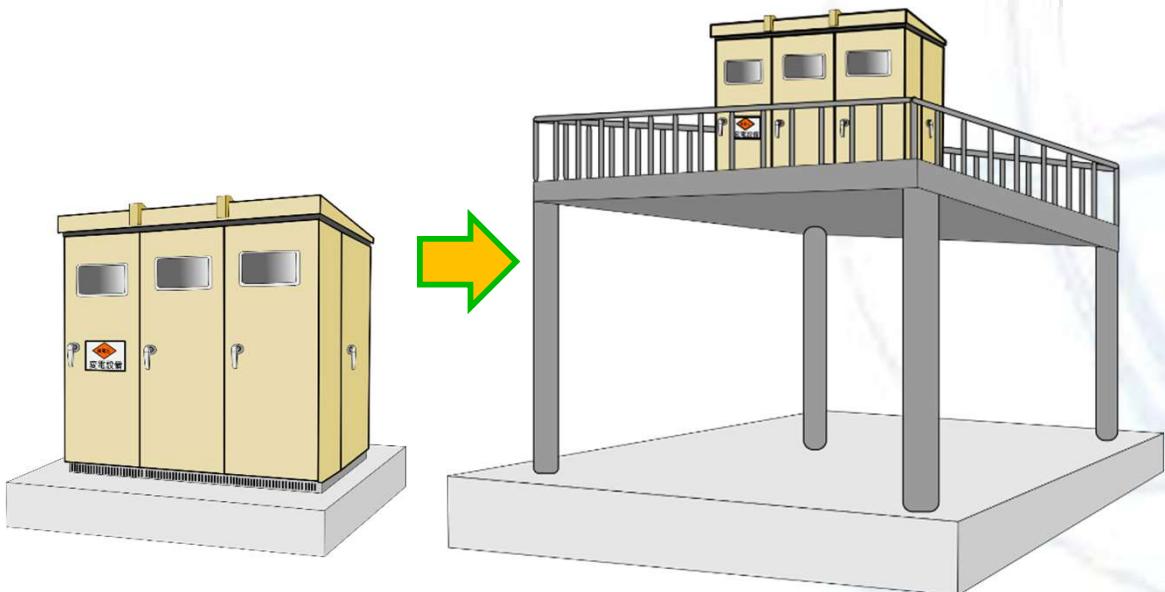
【電気設備のかさ上げ】

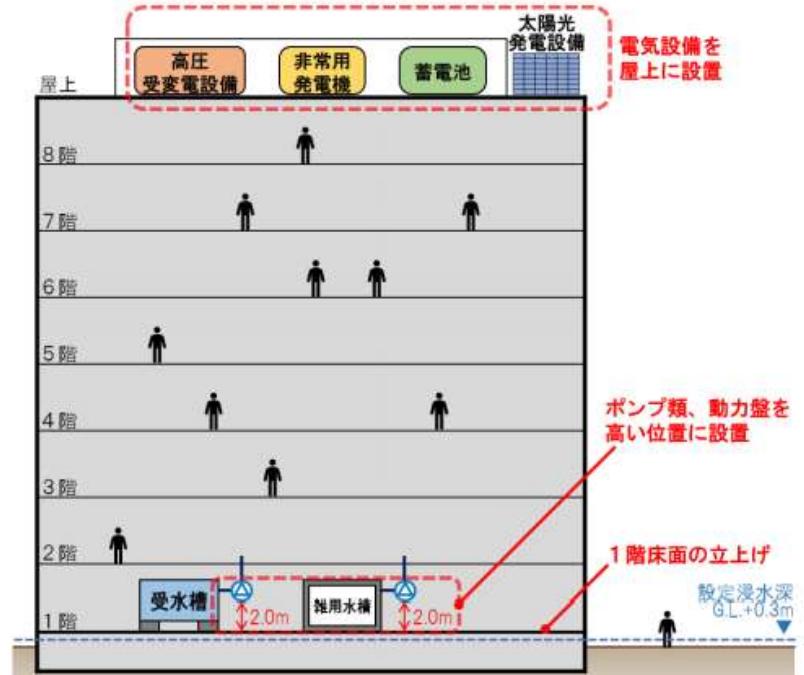
■ 建物断面イメージ

引用:「建築物における電気設備の浸水対策
 ガイドライン(最終案)」経済産業省ホームページ

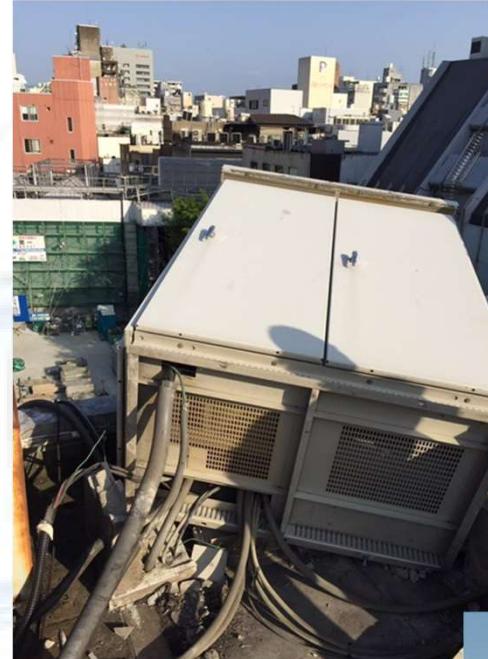
【地震による被害を受けた変電設備】

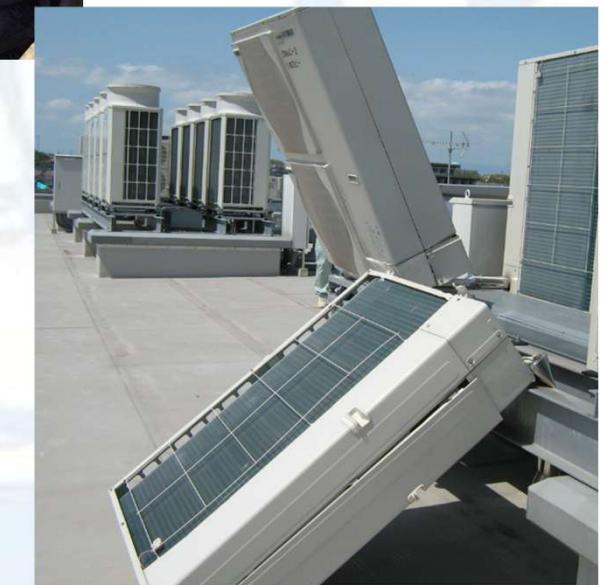
【地震による被害を受けた空調室外機】

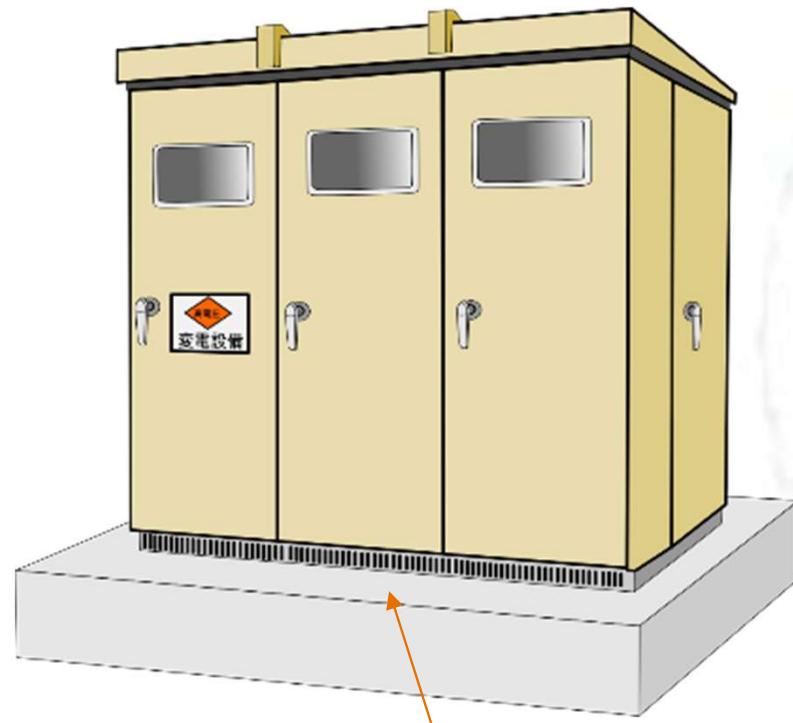
基礎に堅牢に固定する

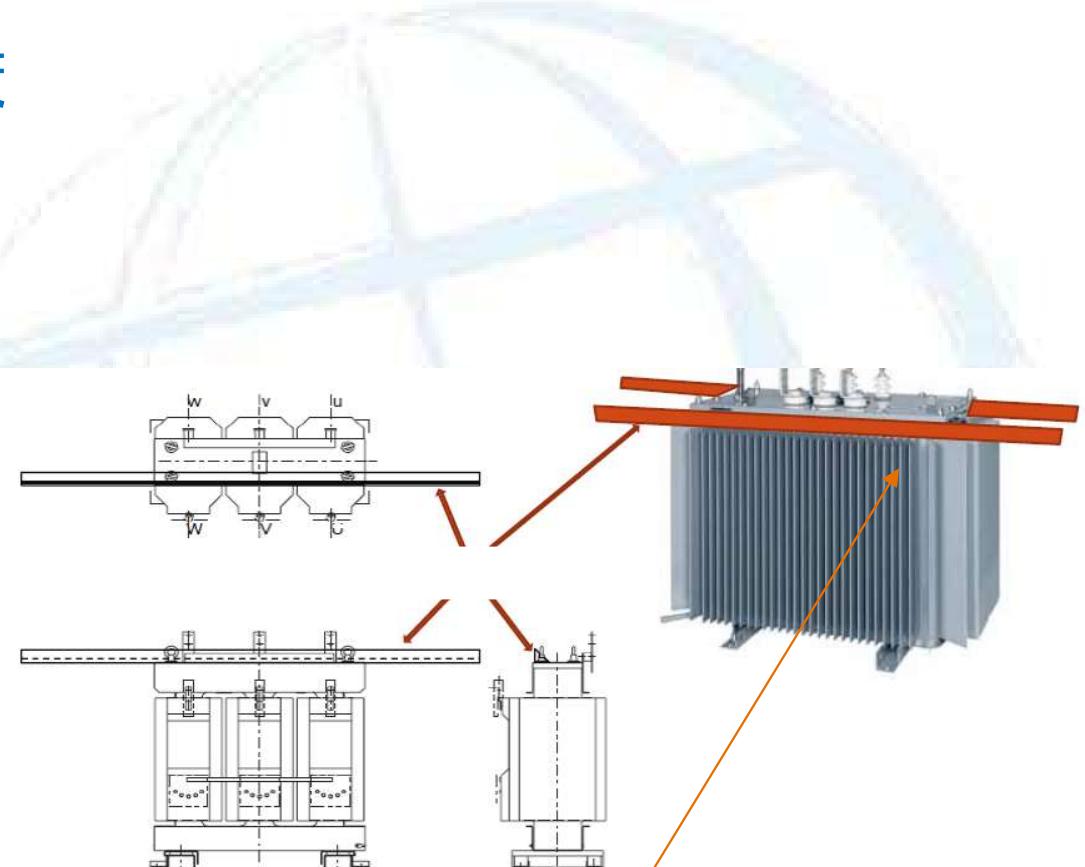
振れ止め防止対策を行う
