# 電気主任技術者だから発見できた 電気事故防止事例集

電気保安協会全国連絡会

## 電気事故防止事例集

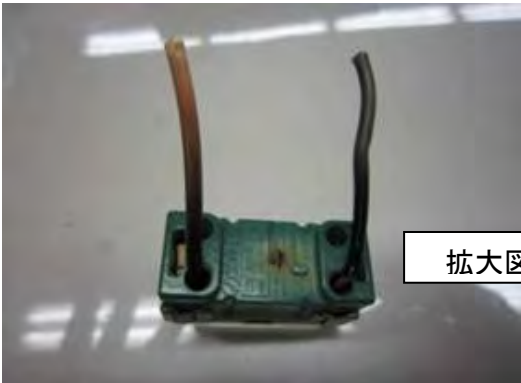
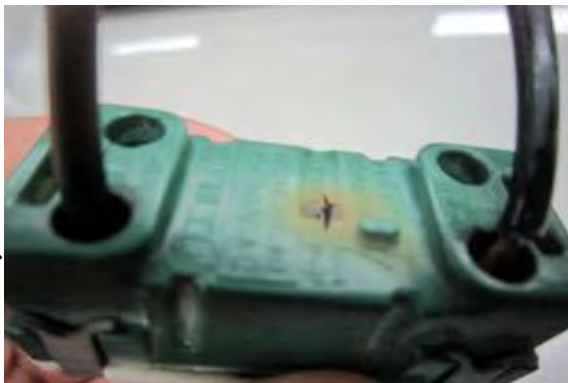
| 件 名 | 溶接機配線の誤接続 | | |

お客さまへの問診により、スポット溶接機の配置変更を知り、漏電の可能性を予想し点検した結果、配線不良を発見することができた。  
月次点検時は必ず、連絡責任者の方に問診し異常が無いか確認しているが、問診により得る情報が、早期の異常発見に繋がることを改めて認識した。

お客さまに調査結果を説明し、黒色線をブレーカーから取外した。アース工事を依頼した。

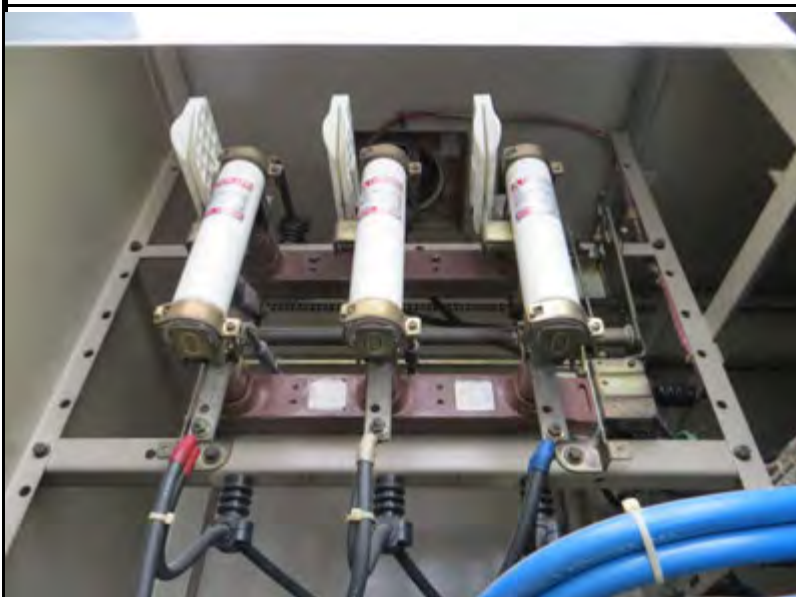
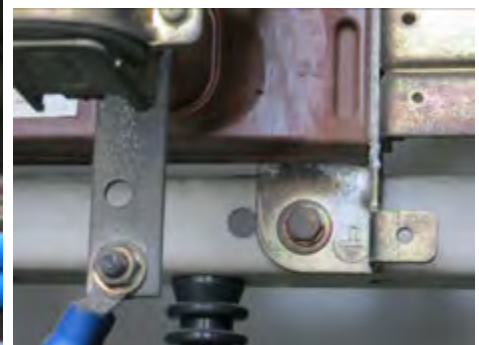
| 第1編(2)③ | | | |

| 件 名 | 変流器(ZCT)からの異音 | | |
| <p>受電室点検時に、ZCT付近よりリーク音(碍子などの絶縁物沿面に水や埃が付着すると、絶縁強度が保てなくなり、大地に電気が逃げていく時に発生する音)が発生していることを発見した。ZCT付近を確認したところ、ZCTの電線貫通部に取付けたセパレーターに白い粉状の物質が発生していた。お客さまに停電の許可を得て点検を実施した結果、絶縁劣化により放電し、電線被覆が炭化していることが判明した。</p> | | | |
| <p>経年劣化により、相間リークが発生したものと推測される。</p> | | | |

| <p>高圧絶縁電線管通型ZCTは、経年劣化の可能性が高いため、ケーブル貫通型への取替え改修を提案していく。</p> | | | |

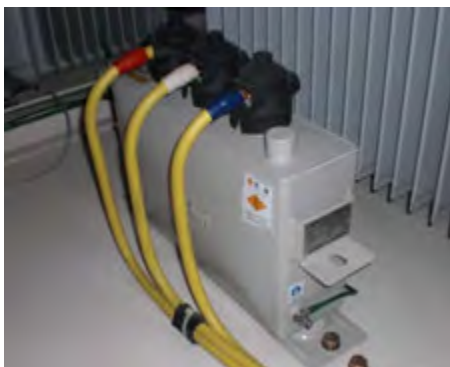
第1編(3)⑧

月次点検において、蓄電池の液漏れを発見し、調査した結果、密閉不良により電解液が漏れたものであり、蓄電池の破裂を未然に防止することができた事例である。

陰極吸収式蓄電池は、通常液漏れを起こさないものであるが、電気主任技術者は固定観念を持たないで外観点検をしています。

| 件 名 | 蓄電池設備からの液漏れ | | |

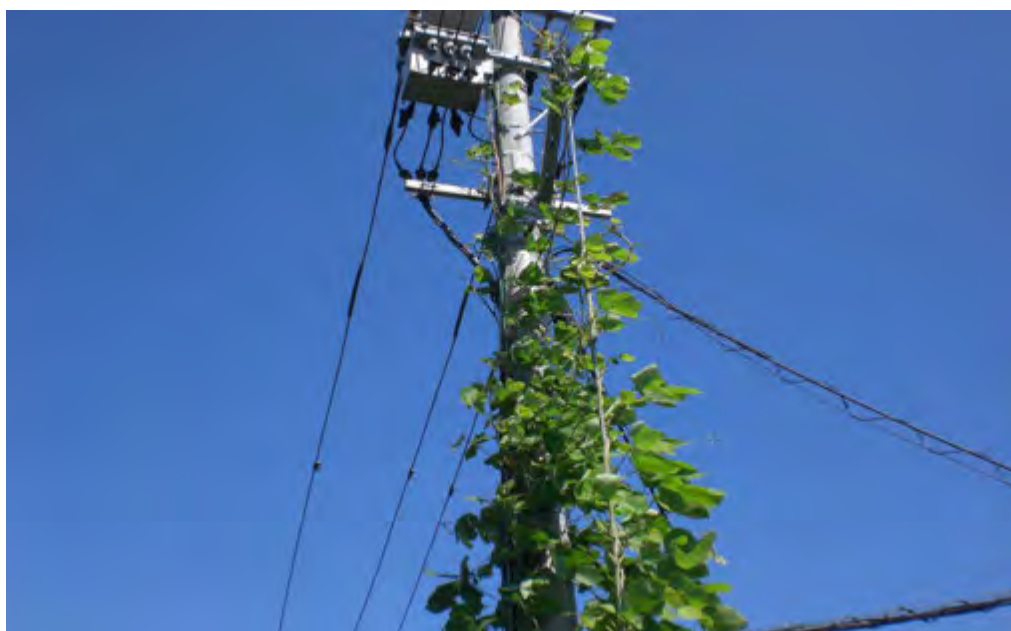
月次点検において、構内の配電線に樹木が接触し電線の被覆が損傷していることを発見し、樹木の伐採により停電事故や波及事故を防ぐことができた事例です。

| 件 名 | 高圧電線への樹木の接触 | | |

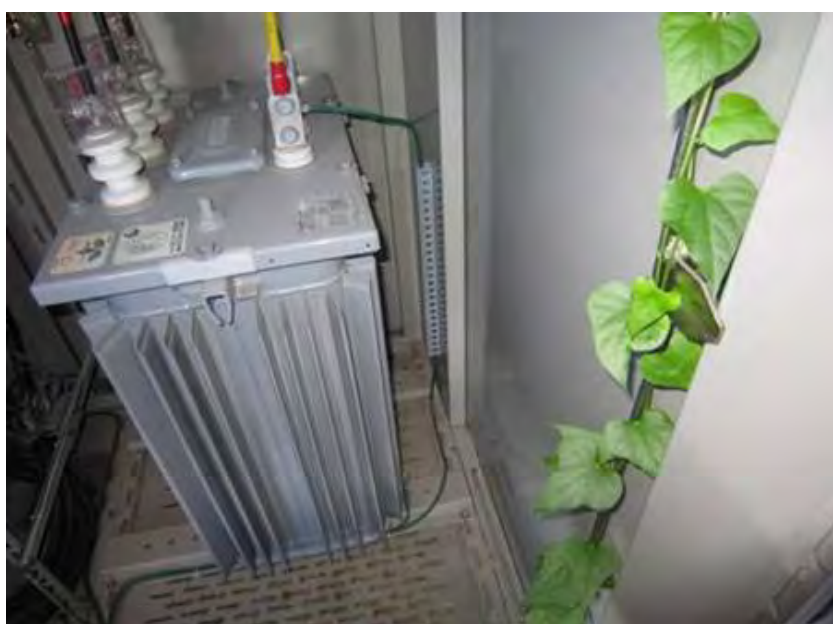
キュービクル内につる草侵入

| つる草等の生育が著しい季節には、特に注意し除草等を実施する。<br>必要に応じて除草剤等も活用しながら、キュービクル内への侵入を防止する。 | | | |

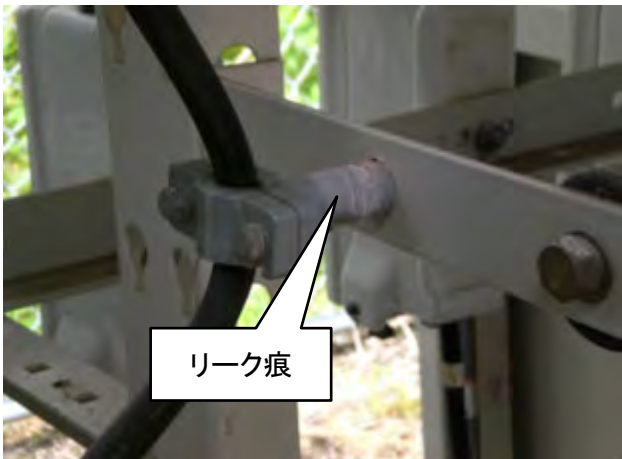
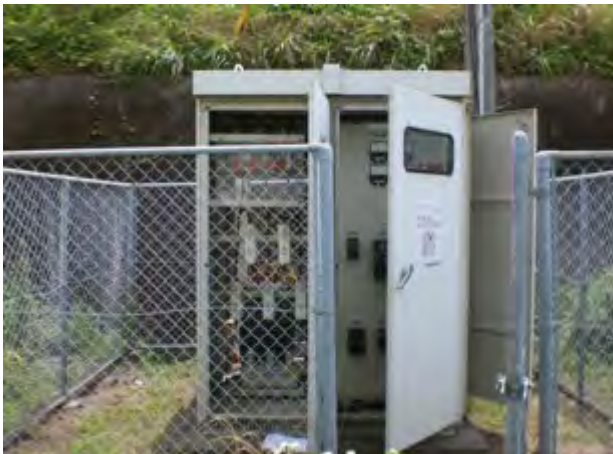
月次点検において、受電設備の高圧電線を支持しているエポキシ碍子にリーク痕を発見し、調査した結果、碍子が経年により劣化した状態であり、取替えにより停電事故や波及事故を防ぐことができた事例です。

この状態のままで、梅雨時期で湿度が高く、風通しが悪い環境から電気設備内に結露が発生し絶縁破壊に至るおそれがあります。

| 件 名 | 高圧碍子のリーク痕 | | |

長期使用された碍子は、劣化の前に新しいものに取替えが必要であります。

| <p>全てのエポキシ碍子の交換を要請した。<br/>月次・年次点検において、不良箇所の早期発見に努め、事故を未然に防止する。</p> | | | |

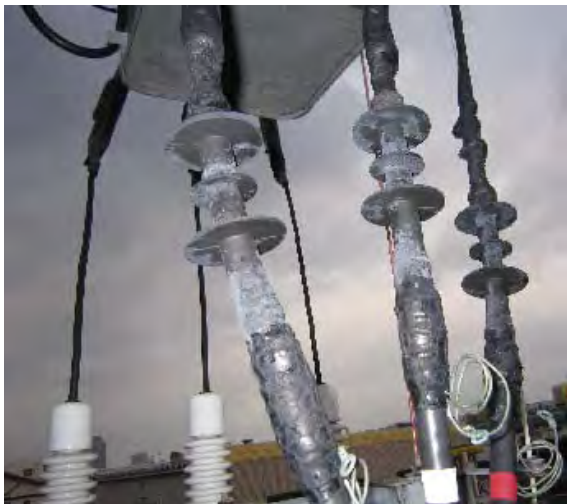
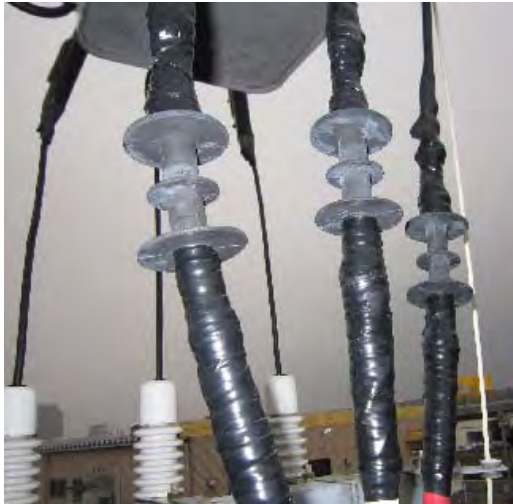
| 件 名 | 高圧ケーブル端末部のリーク痕 | | |

| <p>月次点検実施時は、確実な外観目視点検を実施し、異常など不良個所の早期発見に努める。<br/> お客さまには、早めの高圧ケーブル交換と、端末材に耐塩形を使用していただくようお願いした。</p> | | | |

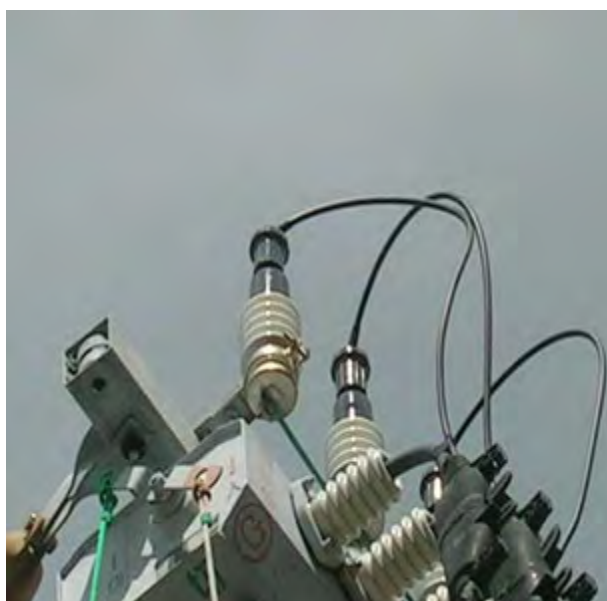
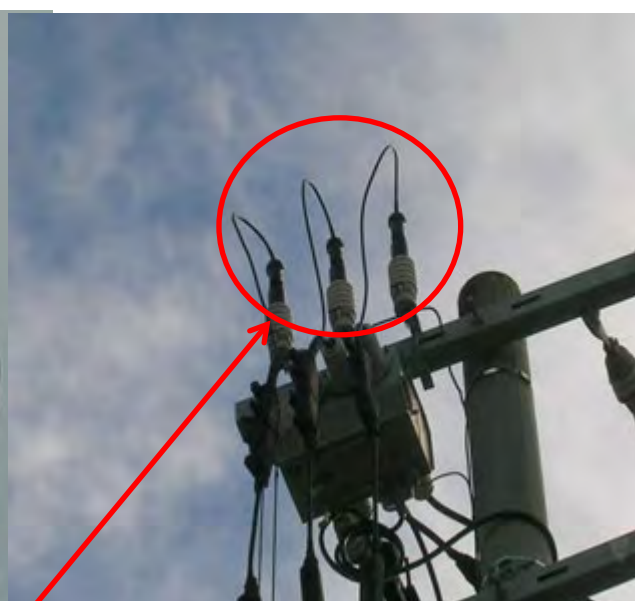
第1編(5)③

対策前

対策後

離隔を取り、高圧絶縁テープで補強

| 電線間の離隔を取り、高圧絶縁テープで避雷器用リード線を補強した。<br>月次点検等において、確実な電線間離隔の確認を行うとともに、新たに支持碍子の設置を検討する。 | | | |

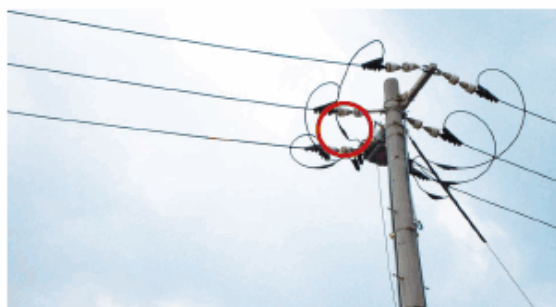
溶解箇所は責任分界点より電源側だが、このまま放置しておくと充電部の露出、発熱による電線の焼損、電線切れによる欠相にいたる恐れがあり、お客さま電気設備の故障に繋がる。

(写真1) 構内柱全景(赤丸部が今回改修箇所)

電力会社と連絡を取り、改修工事を実施した。

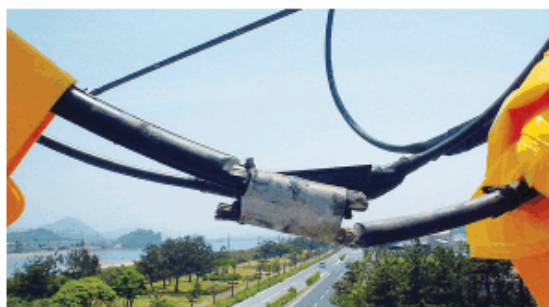
(写真3) 改修工事中

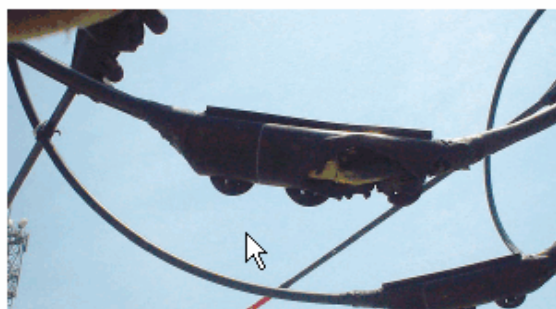
(写真2) コネクタカバー溶解部

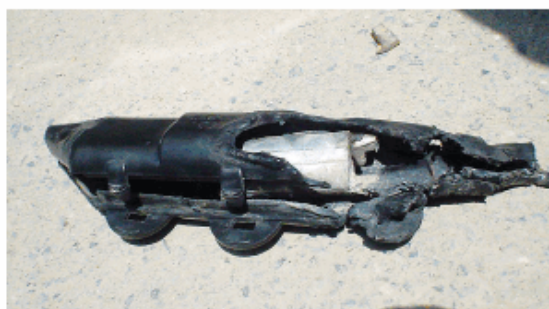
(写真4) 切り取った溶解部分

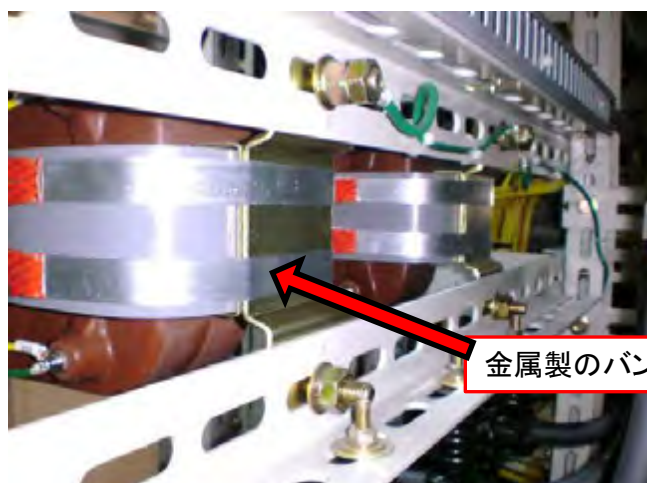
金属製のバンドで締め付けているだけ

写真1. 問題のあった固定バンドと同じタイプのもの

キュービクル筐体にボルトで強固に固定できるタイプのものを設置。  
また、屋外キュービクルの受電盤に換気扇が設置されている変電所、湿気の多い変電所、台風時によく風雨が吹き込む変電所は注意が必要。

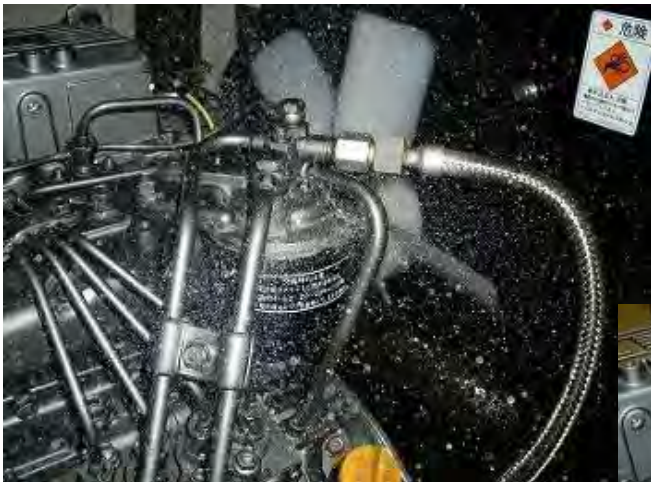
| | | <p>起動直後</p> <p>燃料が霧状に噴霧されている</p> | |

| メーカーにて燃料パイプを交換した。定期的に整備を行う。 | | | |

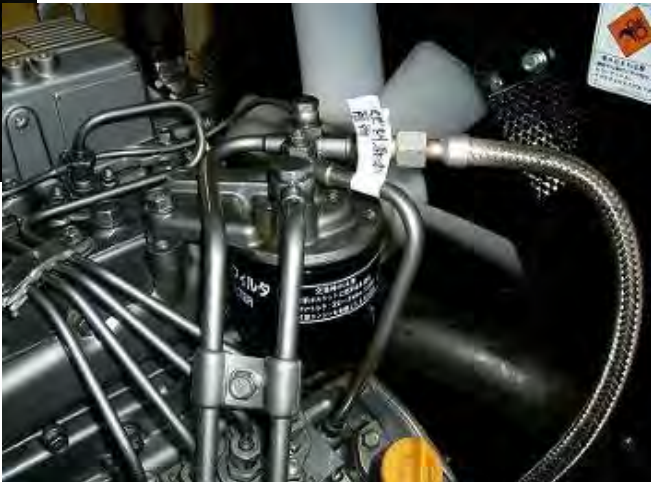
| <p>改修後</p> | | | |

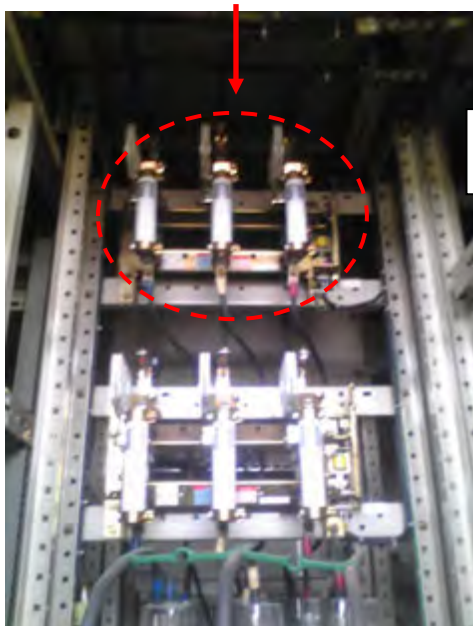
キュービクル内の高圧負荷開閉器

| 刃型接続箇所が接触不良となり、発熱により焼損し、欠相運転に至る。 | | | |

| 外観点検では、接続箇所の変色を確認し、放射温度計で確認する。 | | | |

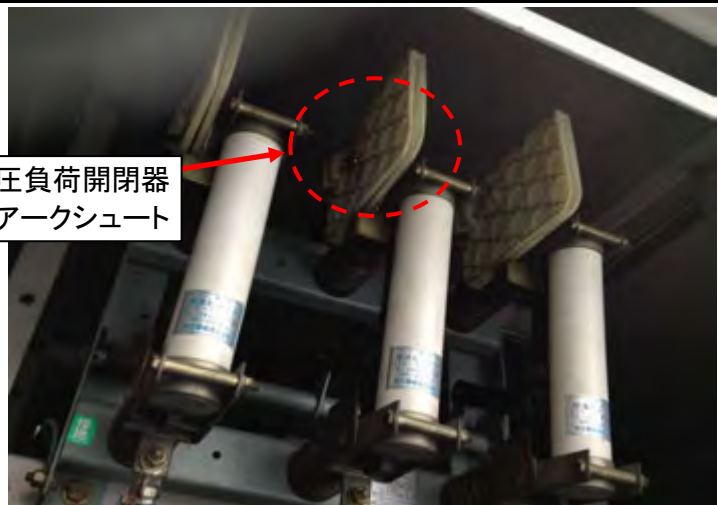
高圧負荷開閉器  
のアーカシュート

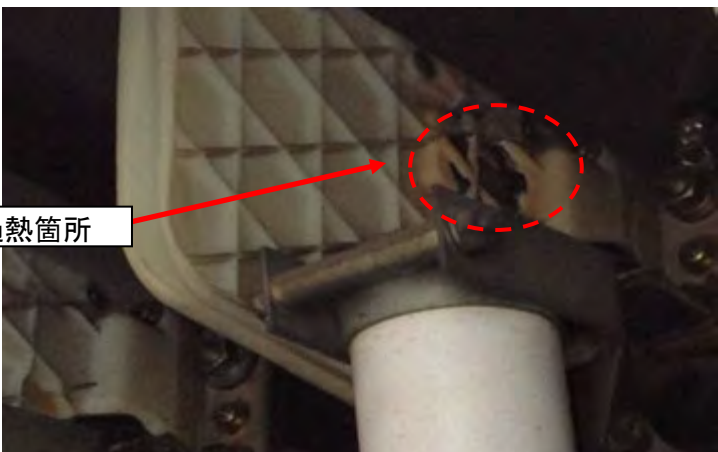
アーカシュートの過熱箇所

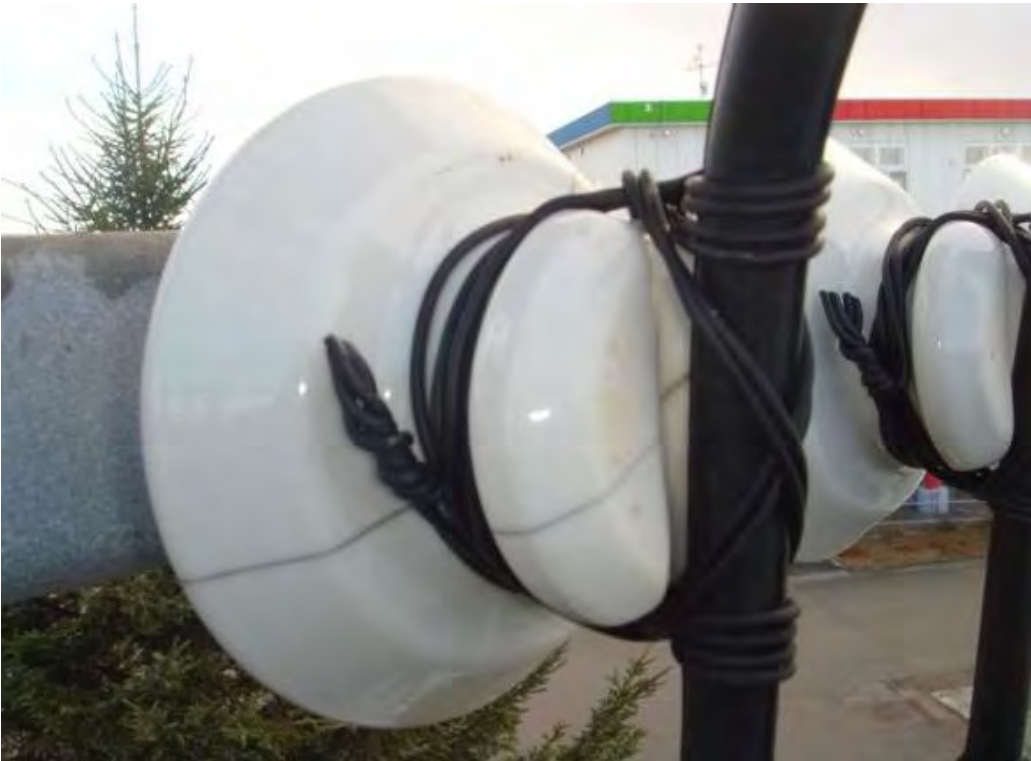
| 引き込み第一柱をウルトラホン(超音波式部分放電探査器)を使い点検を行った。引き込みケーブルの端末を押さえているピン碍子の付近が異常に高いノイズがあり探査した結果ピン碍子の亀裂を発見した。 | | | |

| 点検では双眼鏡のほかウルトラホン等も活用し早期発見に努める。 | | | |

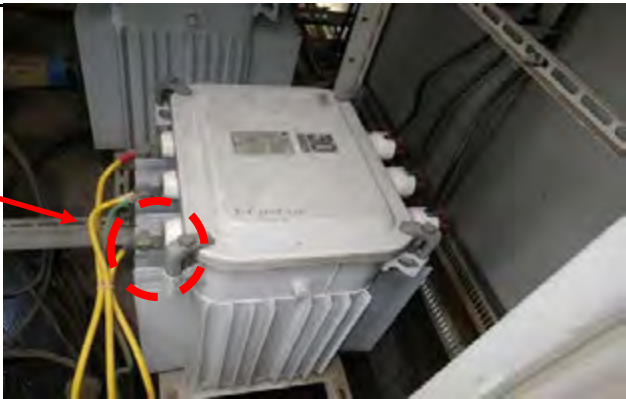
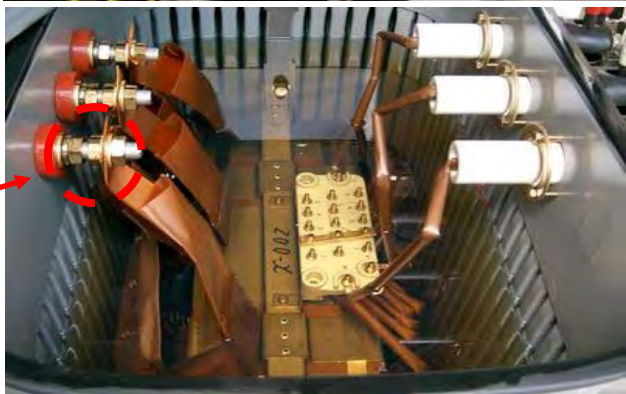
| <div> <div> <p>※1 変圧器外部の低圧接続端子<br/>(T相: 温度測定で70℃)</p> </div> <div> <p>※2 変圧器内部の低圧接続端子<br/>(緩みが発見された箇所)</p> </div> </div> | | | |

| 無停電点検において、変圧器低圧接続部の外観点検は、放射温度計を使用し、過熱の有無を確認する。 | | | |

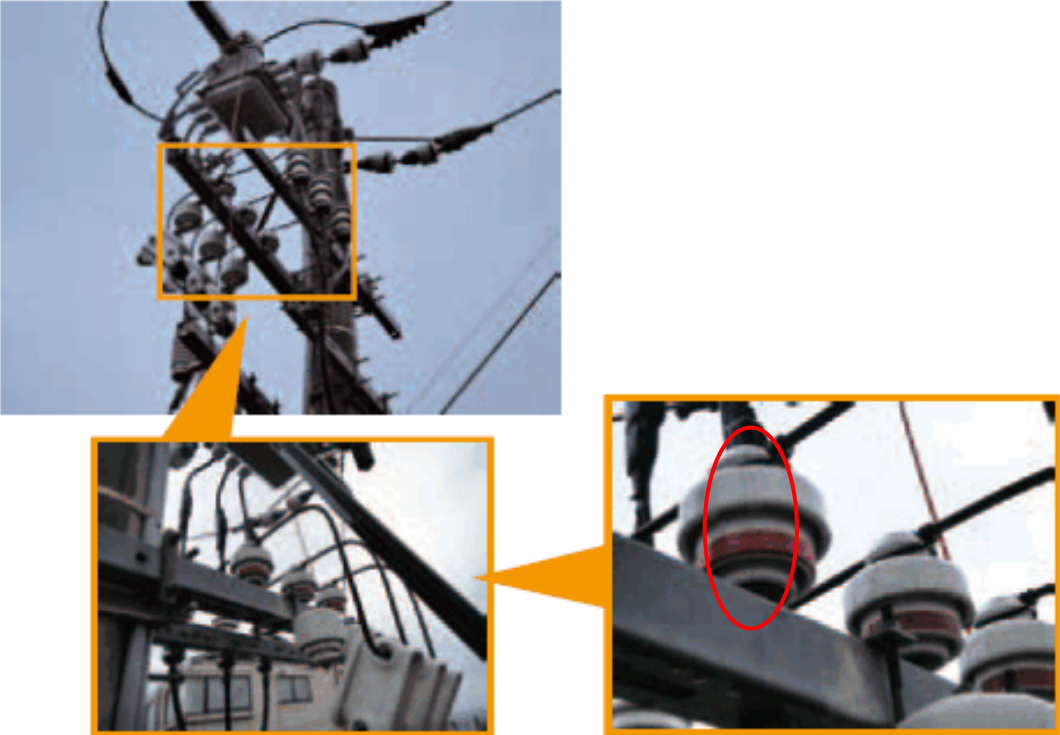
| <p>高圧絶縁抵抗測定で主遮断装置の電源側が0MΩであり、昇柱して確認すると高圧ピン碍子にひび割れを確認した。</p> | | | |
| <p>雷が多い地域でもあり、誘導雷が入り込んでピン碍子がひび割れたと思われる。</p> | | | |

| <p>停電時の絶縁抵抗測定の必要性和絶縁不良箇所の追求を今後とも実施していく、高圧ピン碍子については塩害地域でもあるので清掃を実施し、経年使用のものは交換をお願いします。</p> | | | |

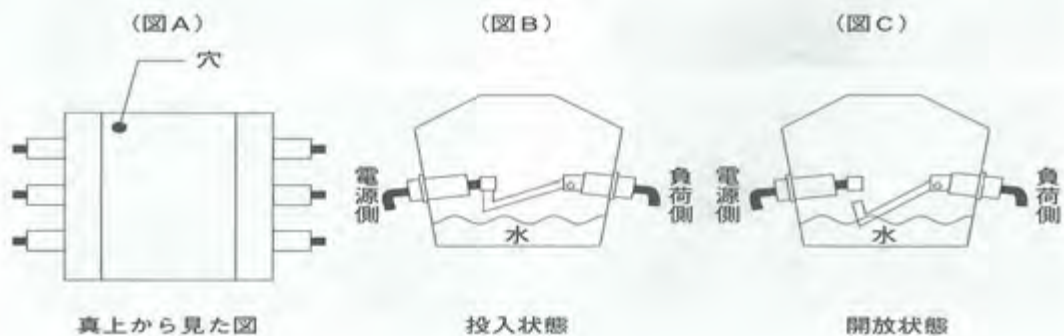
高圧気中開閉器は、製造から10年以上を経過しており、腐食により上部に直径1cmくらいの穴が開き、そこから雨水が浸入した。

高圧気中開閉器に雨水が浸入し  
底部に水が溜まっていた

高圧気中開閉器は、更新推奨期間で交換する。  
(一般社団法人日本電気工業会の更新推奨期間 屋外用10年)

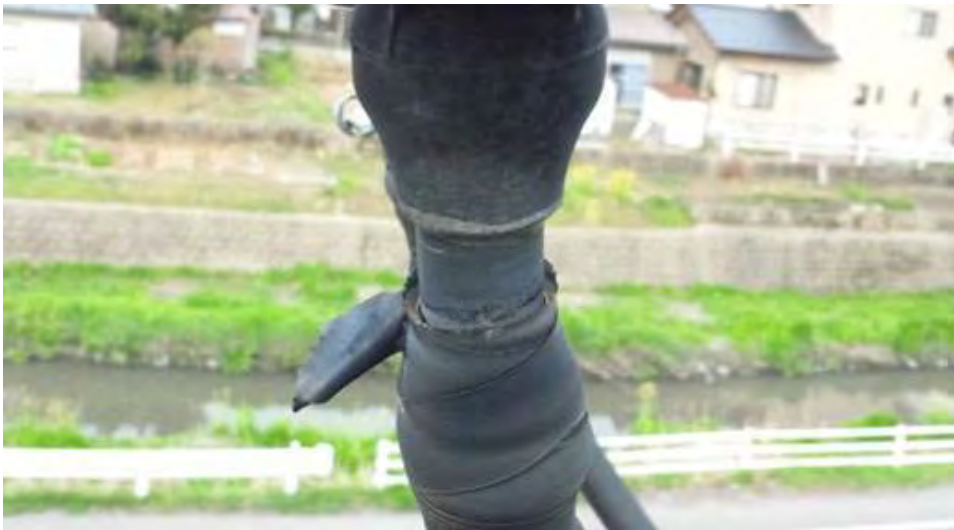
| <p>構内第一柱上の点検を実施し、高圧ケーブル相の端末部分の不具合(変形)を発見した。<br/> 絶縁抵抗測定の結果、当該相は他相に比べ絶縁抵抗値が低下していたため、今後、絶縁劣化が進み地絡事故による停電の発生も考えられることから、お客さまに現在の状況、高圧ケーブル取替えの必要性をご説明し、ご対応をお願いした。後日、高圧ケーブル取替え工事を実施していただいた。</p> | | | |
| <p>高圧ケーブルの屋外部分のため、気温の変化等で伸縮を繰り返し、経年劣化が進み端末処理の不具合が発生したものと想定される。</p> | | | |

| <p>停電による年次点検実施時には、通常点検が困難な箇所の点検を確実にを行い、外観異常など不良箇所の早期発見に努める。</p> | | | |

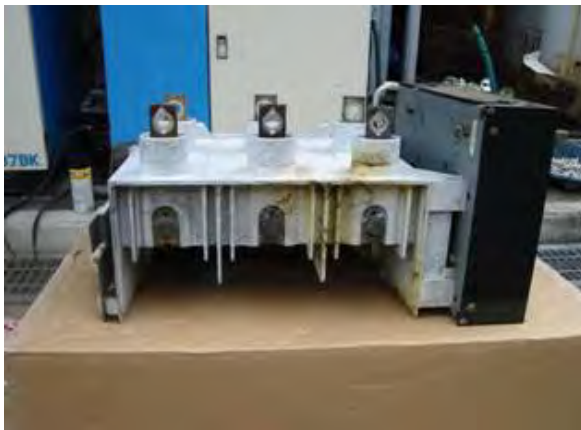
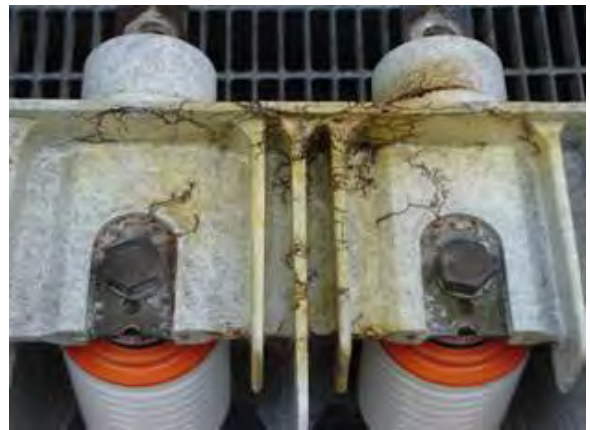
| <p>高圧設備の絶縁抵抗値が1メガオームと著しく低下していたため精密点検を行ったところ、日常点検では確認できない部分に発生した高圧真空遮断器(VCB)のトラッキング(ほこりの蓄積による漏電現象)を発見した。</p> | | | |

| <p>高圧真空遮断器(VCB)の更新をお客さまに依頼し、焼却炉は使用中止としていただき、キュービクル上部の通風口の閉塞を依頼した。</p> | | | |

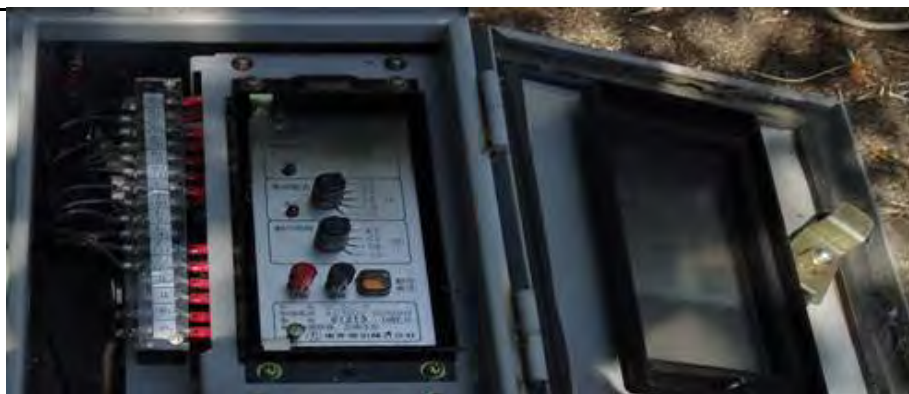
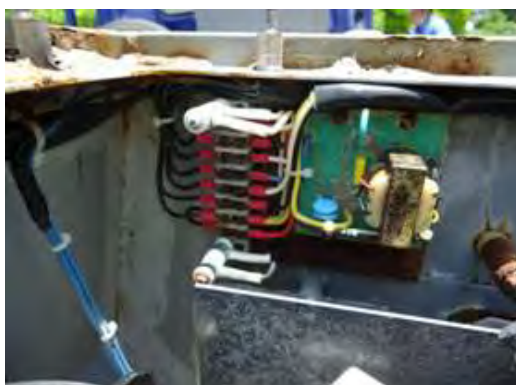
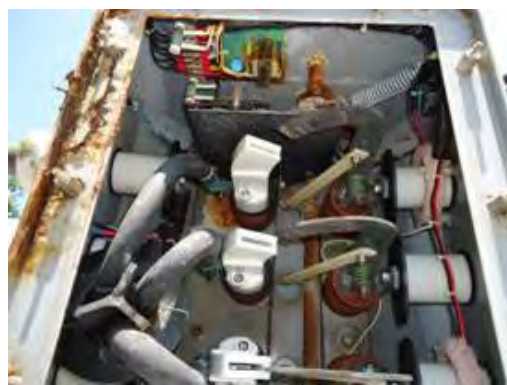
| 高圧開閉器(PAS)の老朽化による内部結露により、トリップコイルを伝い継電器本体に湿気・水気等が侵入したことから継電器内部基盤が絶縁破壊を起こし、継電器が焼損したものと思われる。 | | | |

| 更新推奨時期を超過した高圧機器等は予防保全の観点から計画的な更新をお客さまに願います。<br>年次点検時には必ずトリップコイルの絶縁抵抗を測定する。 | | | |

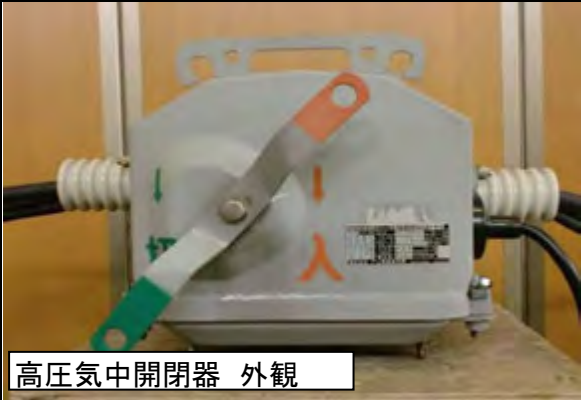
| 雷サージが原因で高圧気中開閉器内蔵のトリップコイルのコイルボビンが絶縁破壊し、断線に発展した。(メーカーの調査結果) | | | |
| <div>高圧気中開閉器 外観</div> | | <p>トリップコイルのコイルボビン</p> | |

| 高圧気中開閉器と地絡保護継電器の結合動作試験を定期的に行う。 | | | |

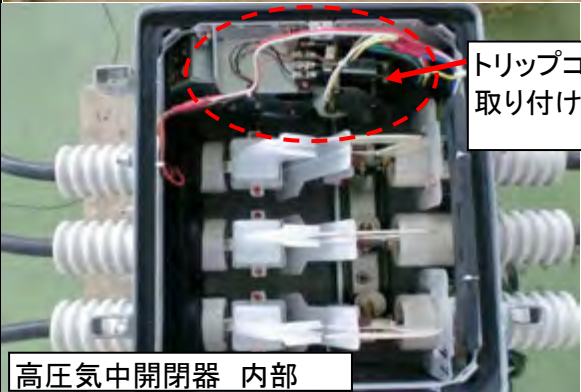
| <div>高圧気中開閉器 内部</div> | | | |

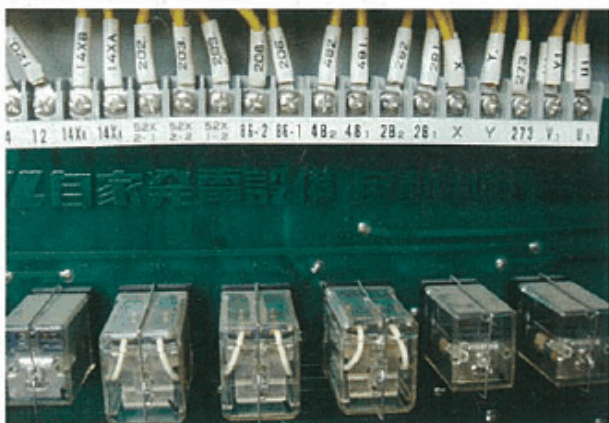
発電機への切り換え可能信号ライン

月次点検では発見できない事象を年次点検でカバーする。  
月次点検でもできるだけ発電回路に切り替える。

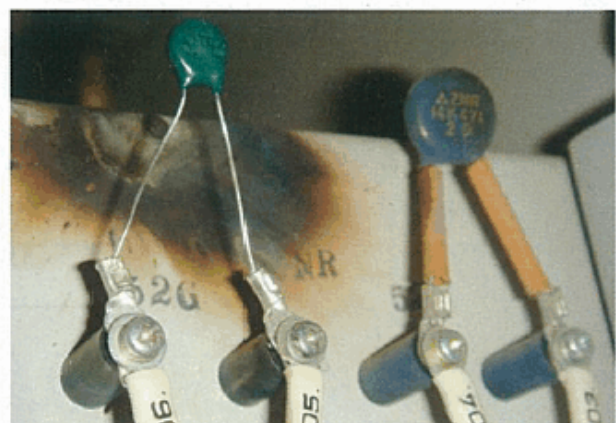
サージアブソーバーが焼け焦げた箇所

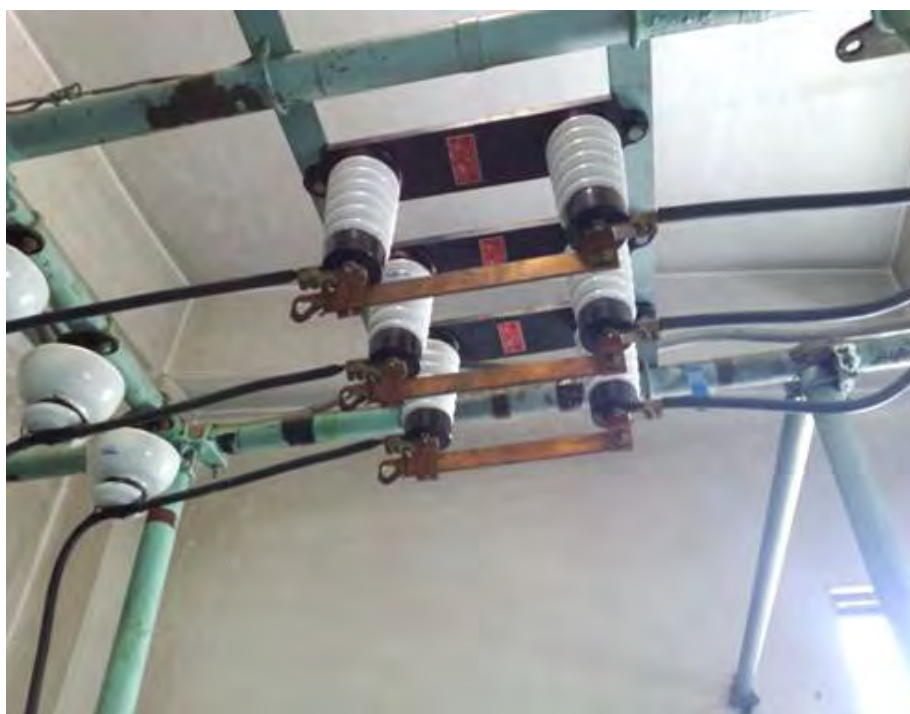
| <p>設置後40年以上が経過し、経年劣化によりばねの機能が失われたと想定される。</p> | | | |

| <p>受刃の調整と確認を行い、早急に機器の交換を実施していただくようお客さまに依頼した。<br/>更新推奨時期を超過した高圧機器は予防保全の観点から計画的な更新をお客さまに願います。</p> | | | |

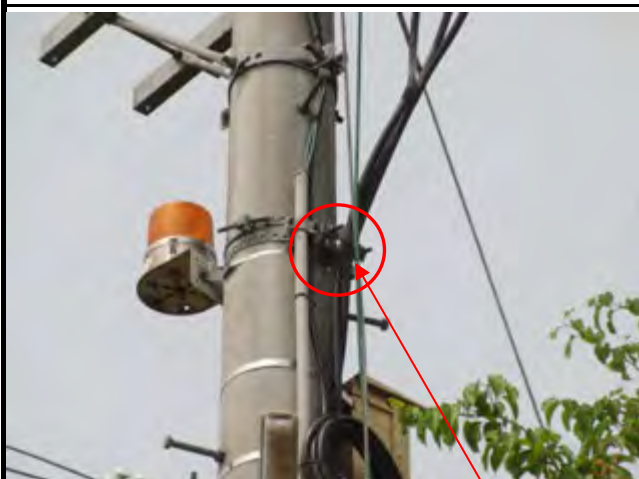
| 保護材が経年劣化し、保護材の一部が落下したと思われる。 | | | |
| 耐塩端末部よりケーブルが抜けて欠相となり使用機器の損傷や、停電事故に至る恐れがある。 | | | |

ケーブルがサドルに引っかかっている

耐塩端末の下部が引っ張られている

| 固定サドルのケーブル保護材を追加しケーブルを引き上げた。<br>今回は年次点検Ⅱ実施時に発見したが、月次点検においても、普段と異なる微妙な環境の変化を見逃さない。 | | | |

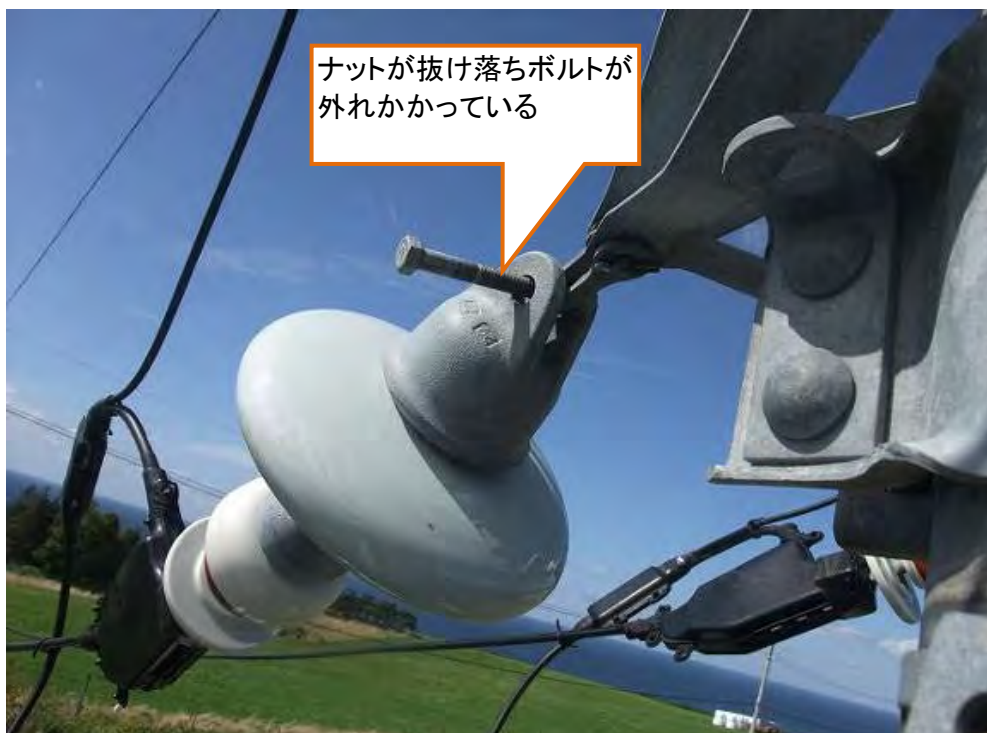
| 欠相による機器損傷等が発生したものと予想される。 | | | |

| 機器取替事の接続状態の確認を確実に実施する。<br>月次・年次点検において、不良箇所の早期発見に努め、事故等を未然に防止する。 | | | |

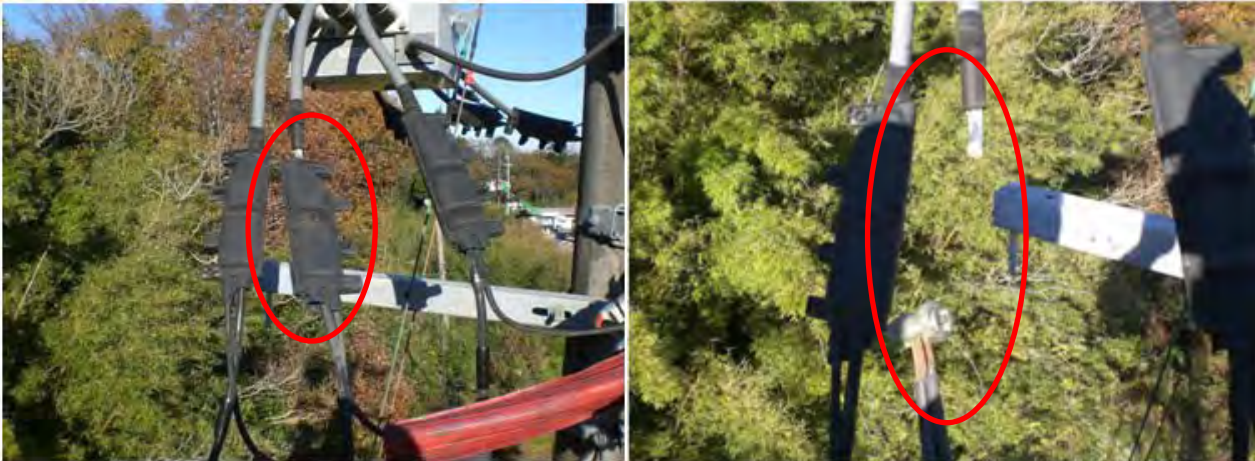
### 第3編 ②

| 焼損による断線や地絡事故による停電。また、欠相や電圧変動により、動力回路についてはモーターの不具合等、電灯回路ではパソコンなどの弱電機器の故障などが予想される。 | | | |

| 他の相に異常は無かったが、念のため、全て端末処理のやり直しを実施した。<br>停電による年次点検実施時は、通常点検が困難な箇所の点検を確実にを行い、外観異常など不良箇所の早期発見に努める。 | | | |

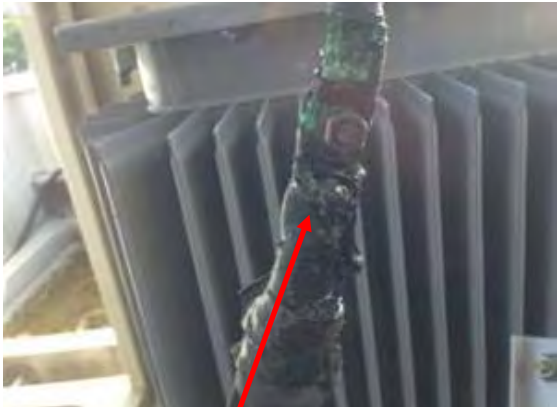
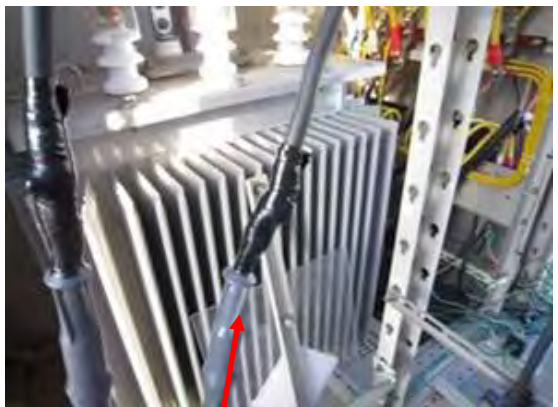
| <div style="display: flex; justify-content: space-around; align-items: flex-end;"> <div style="text-align: center;"> <p>改修前(接触不良)</p> </div> <div style="text-align: center;"> <p>改修後</p> </div> </div> | | | |

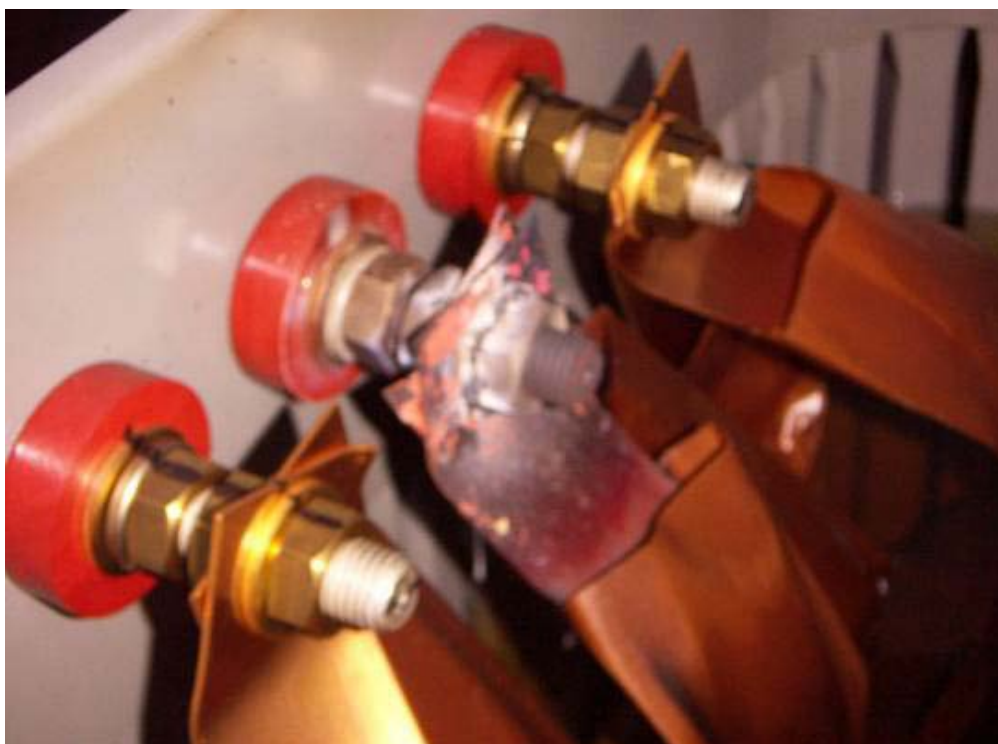
第3編 ④

放射温度計を使用した外観点検で低圧側端子の過熱状態を発見し内部点検を行った。内部点検では端子とコイルに至る銅板が過熱変色し劣化していることが確認出来た。

点検では目視のほか放射温度計などを利用し温度の変化を把握し早期発見に努める。

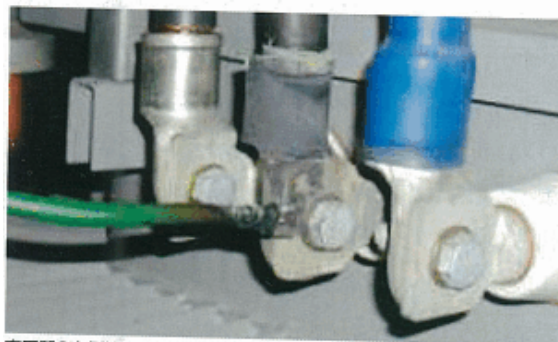
焼損により中性線の欠相となり、変圧器に接続されている電動機等も故障する

変圧器2次側端子接続部の過熱箇所

今後とも負荷電流と端子温度の管理を確実に実施する。

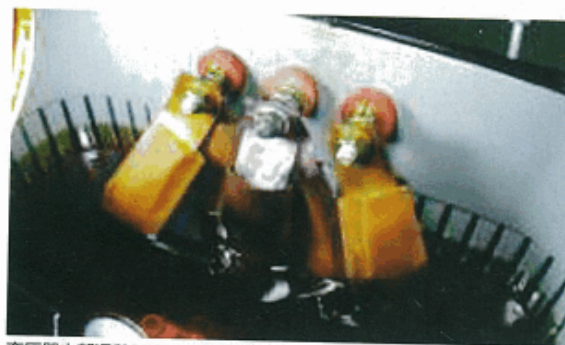
変圧器内部過熱による変色状態

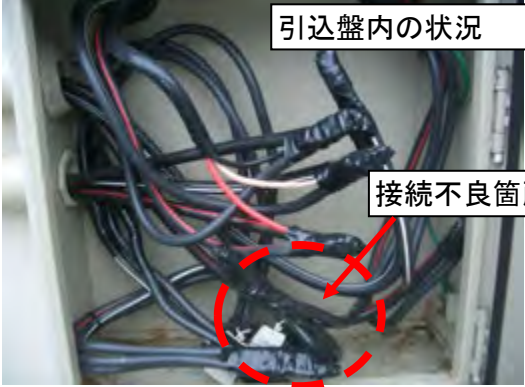
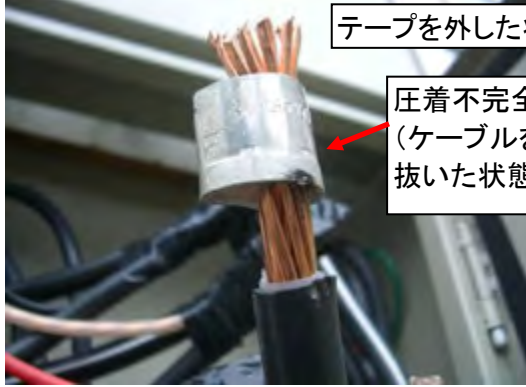
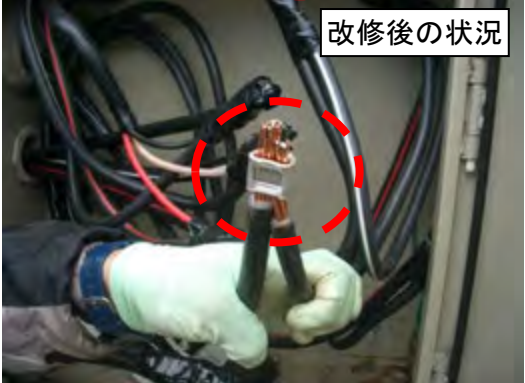
| <p>過熱により接続箇所が焼損し、欠相事故に至る。</p> | | | |
| <div style="display: flex; justify-content: space-around;"> <div style="text-align: center;"> <p>引込盤内の状況</p> <p>接続不良箇所</p> </div> <div style="text-align: center;"> <p>テープを外した状態</p> <p>圧着不完全<br/>(ケーブルを1本抜いた状態)</p> </div> </div> <div style="text-align: center; margin-top: 20px;"> <p>改修後の状況</p> </div> | | | |

| <p>月次点検において、低圧ケーブルの接続箇所を放射温度計や触手により異常の有無を確認する。</p> | | | |

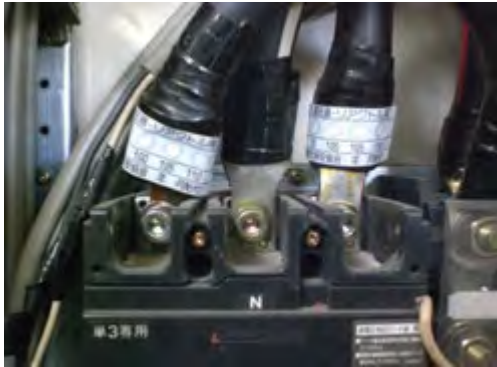
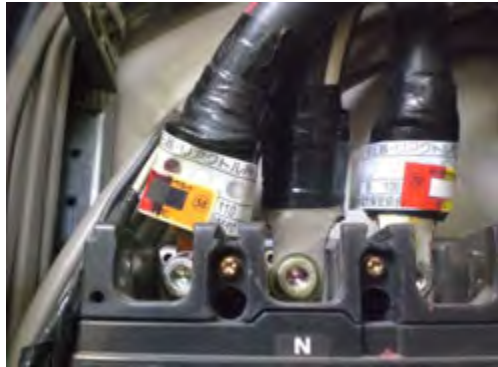
| 【サーモラベルを貼付】 | | 【100℃の過熱確認】 | |

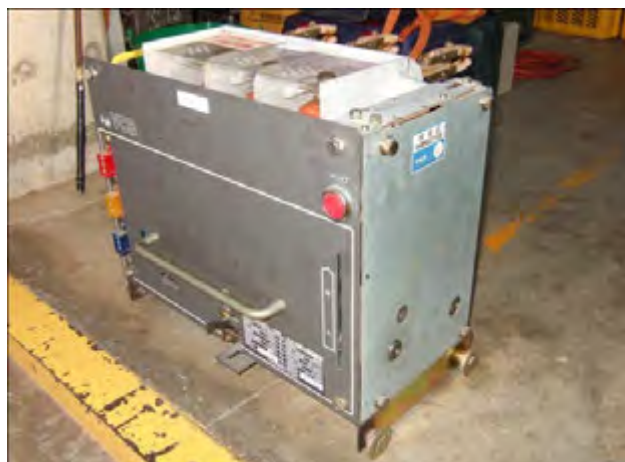
VCBの耐圧試験を実施した結果、漏れ電流に異常が見られたため、当該VCBを詳しく点検した。その結果、S相の真空バルブの真空度低下が発見された。そのため、投入タイミングによってS相に全電圧が印加された際、一次側と二次側間の放電により不平衡電流が流れ、高圧ケーブルの静電容量分を介して地絡電流として還流したものと推測される。

写真1. 問題のあったVCB

同型の遮断器の取替。経年機器への精密点検の推奨。

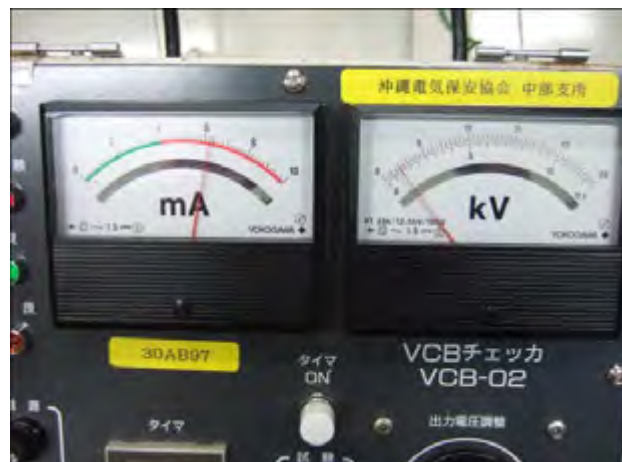
写真2. 真空度試験結果

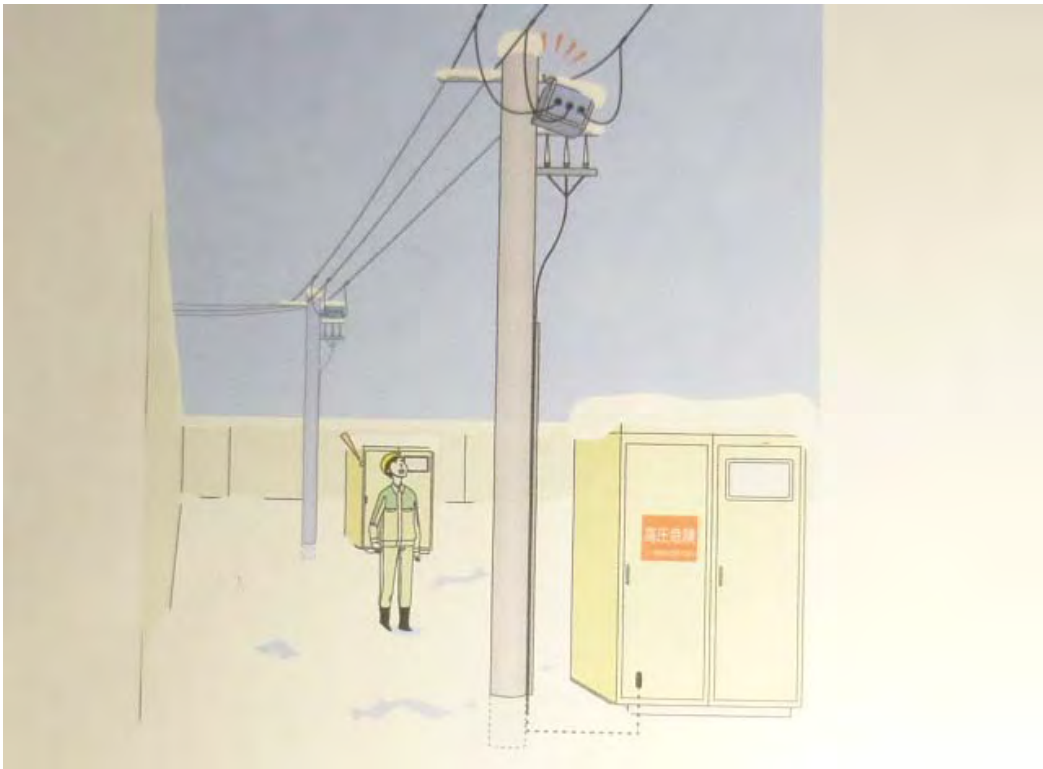
| <p>以前から取替えを依頼していた発錆アームの腐食が進行し、強度が低下したところに、柱上機器の積雪の重みに耐えきれなかったと想定される。</p> | | | |

| <p>月次点検時は、不良程度の低い改修依頼項目も不良の進行度合をチェックし、継続した観察を行う。</p> | | | |
